בית ספר מוריה

סיכום מבדק שנתי

מבדקי בטיחות מנהל חינוך

| מומנתקן - שי ביאזי | ה' 14/3/2024 12:53 |
|---|---|
| תאריך המבדק | ה' 14/3/2024 |

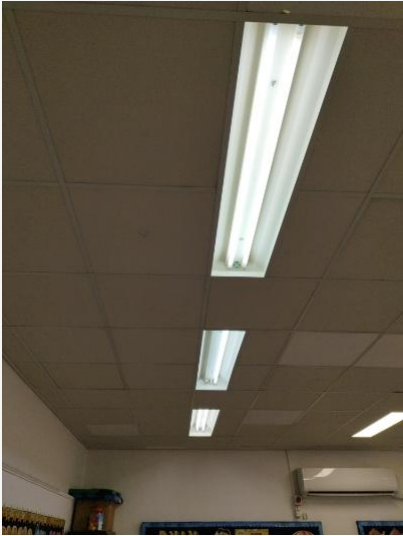
| מפגעים | | | | | | מבדקי בטיחות מנהל חינוך |
|---|---|---|---|---|---|---|
| 14/3/2024<br>12:25 | 11.7 תאורה | גופי התאורה יוגנו מפני שבירה ופגיעות באמצעות התקנתם בשקעים, או על-ידי שימוש בגופי תאורה מדגמי "אנטי-ונדל" ("יבדק בבדיקת רישוי"). | 2 | כיתות קומה ראשונה | מותקנת תאורה פלורוסנטית מסוג מתנפץ ללא הגנה | |

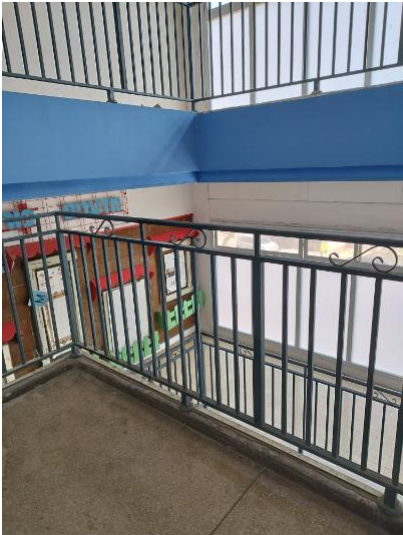
| מפגעים | | | | | | מבדקי בטיחות מנהל חינוך |
|---|---|---|---|---|---|---|
| 14/3/2024<br>12:29 | 5.38 מעקים ומסעדים | גובה המעקה מעל חללים פתוחים יהיה 1.20 מטר לכל הפחות ולא יאפשר כל טיפוס. | 1 | גרמי מדרגות | מעקה נמדד בגובה 114 ס"מ לכול הקומות העליונות | |

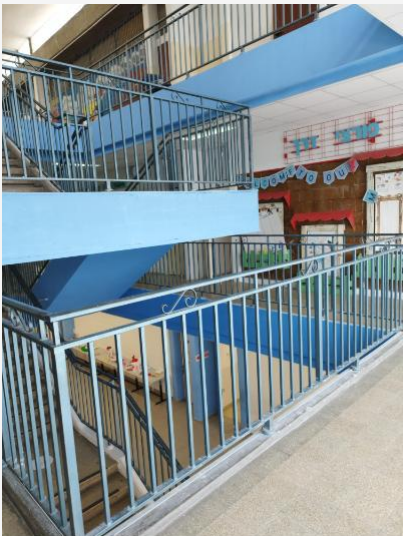
| מפגעים | | | | | | מבדקי בטיחות מנהל חינוך |
|---|---|---|---|---|---|---|
| 14/3/2024<br>12:42 | 3.27 גדר | גדר סורגים יש לייצב בבסיס בטון. הסורגים יהיו אנכיים, במרווחים של לא יותר מ- 10 ס"מ בין מוטות סמוכים ובחוזק | 2 | חצר | נמצא נזק בגדר בחלקו התחתון נמדד מרווח 15 ס"מ. -קיימת אפשרות טיפוס על אלמנטים של הגדר - ליד מגרש הספורט | |

הדרוש למניעת  
כיפופם.

קיימת חומה שעליה  
מותקנת הגדר  
נמצאה סדוקה  
לאחר נזק פגיעת  
טרקטור

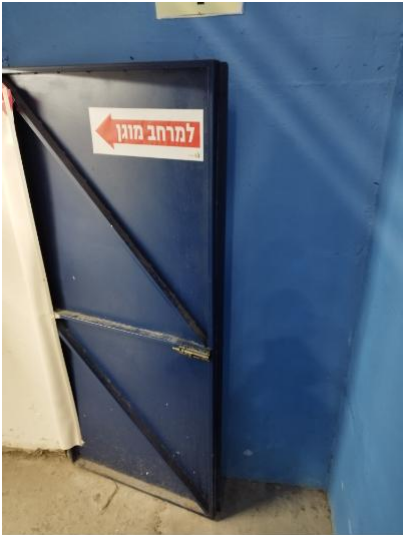
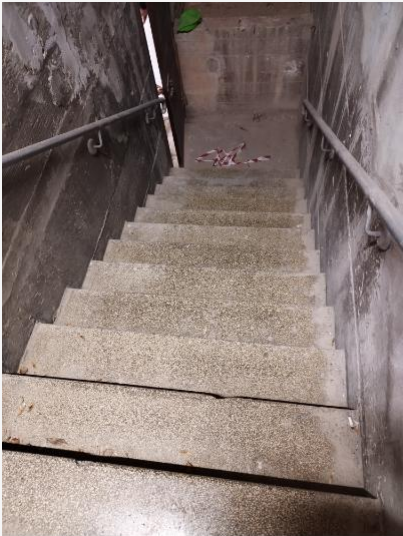
גרם מדרגות צד חסר פסים למניעת  
החלקה

פני המישור העליון של מדרגות  
חיכוניות ושל רמפות יהיו  
מחוספסים, ויותקנו  
מחומרים ובשיטות  
שימנעו סכנת  
החלקה.
