בית ספר המגינים

מבדקי בטיחות מנהל חינוך

סיכום מבדק שנתי

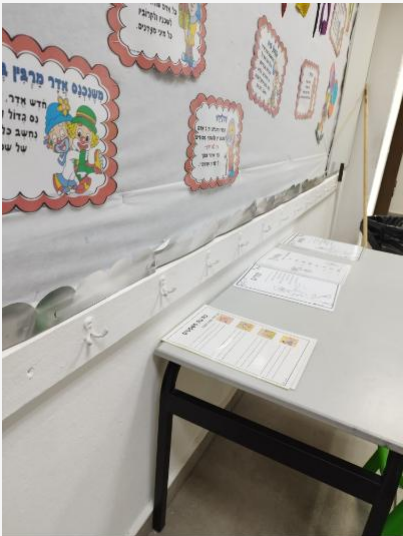
| תאריך/שעה | סעיף | תחום | תאור | ת קדימו | מיקום | הממצא | תמונה |
|---|---|---|---|---|---|---|---|
| 15/3/2024<br>7:59 | 5.3 | מפגעים<br>קבועים וניידים | מתלי מעילים לא יהיו נמוכים מ-1.80 מטר. במידה והגובה יפחת מ-1.80 מטר יש להתקין מגן. | 2 | כיתה 22, 23 | מתלה מעילים בגובה מטר ללא מגן | |

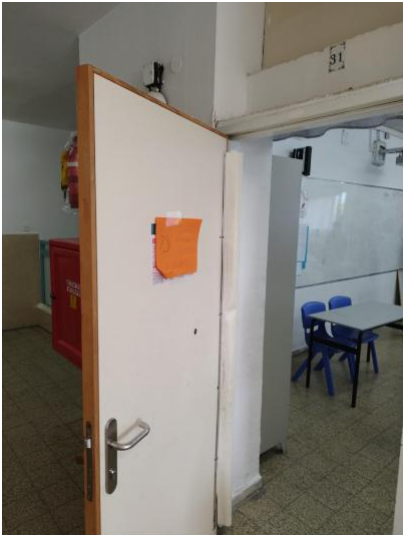
| תאריך/שעה | סעיף | תחום | תאור | ת קדימו | מיקום | הממצא | תמונה |
|---|---|---|---|---|---|---|---|
| 15/3/2024<br>8:01 | 5.23 | דלתות | הדלתות תצוידנה באבזר או באבזרים לצורך המטרות הבאות: א. מגן אצבעות בשני צידי הצירים באזורים שבהם יש אפשרות להילכדות אצבעות. ב. האטת אגף הדלת במהלך סגירתו. ג. מעצור דלת במצב פתוח. האבזר יותקן בקיר, בגובה אגף הדלת ולא ברצפה. ד. במקלט ובמרחב מוגן יש להתקין מגן אצבעות ואלמנט קיבוע שיותאם לדלת. ה. בדלתות קלות של שירותים נדרשת הגנה מתאימה. | 1 | דלתות | שירותי בנות קומה ראשונה - חסר מנגנון האטת דלת כיתה 31 - חסר מנגנון האטת דלת דלתות שירותים קומה קרקע חסר מנגנון האטת דלת | |

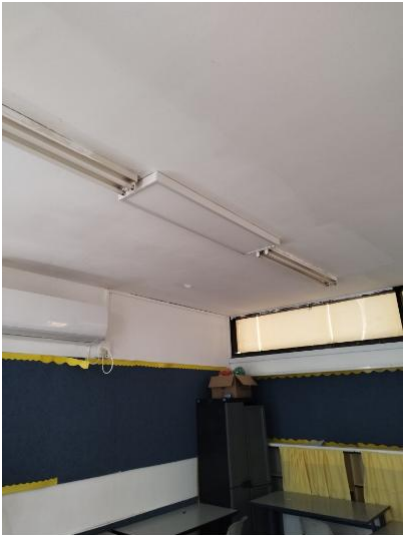
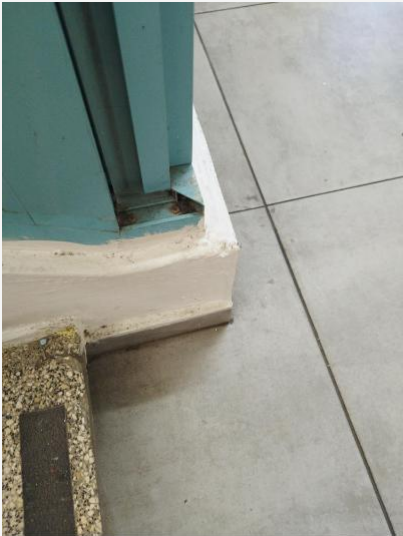
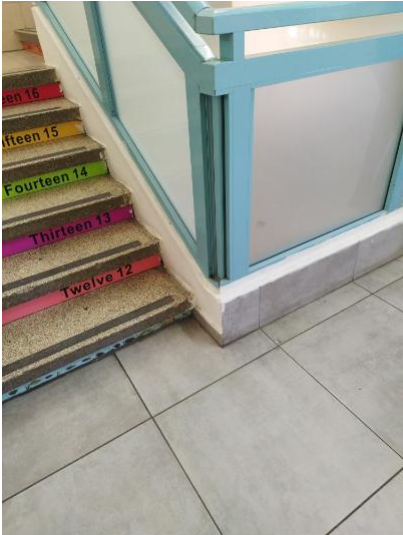
| 15/3/2024<br>8:30 | 5.10 | מפגעים<br>קבועים וניידים | לא יהיו מפגעי<br>תשתית בבניין<br>ובכיתות ובפרט<br>סדקים במבנה,<br>רצפות שקועות,<br>סימני רפיון (כגון<br>"בטן") בתקרות<br>תלויות ומפגעי<br>תשתית אחרים. | 1 | קומה שנייה גרם<br>מדרגות דרומי | אלמנט חסר<br>במעקה אלומיניום<br>בגובה 30 ס"מ חד<br>מהווה סכנת פציעה |

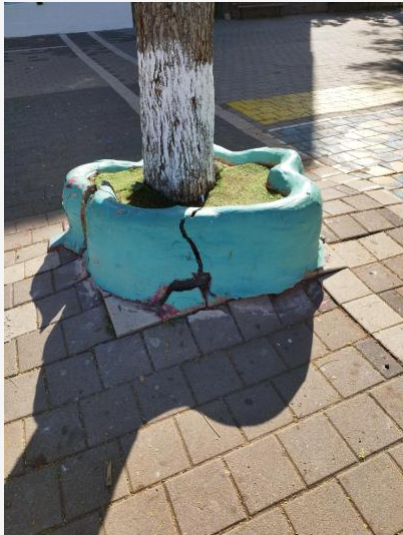
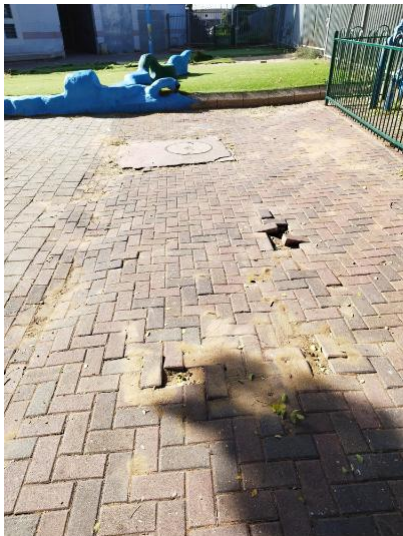
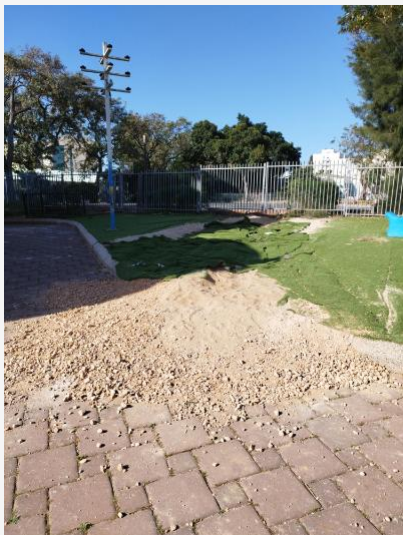
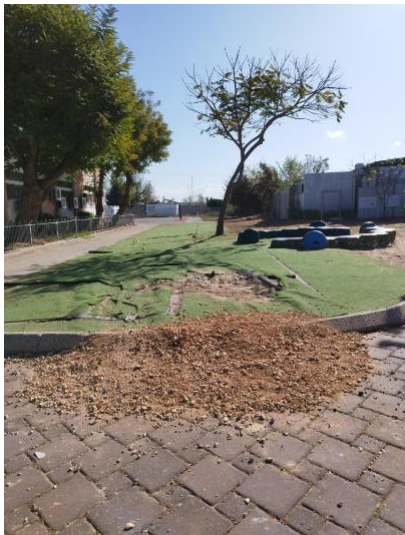
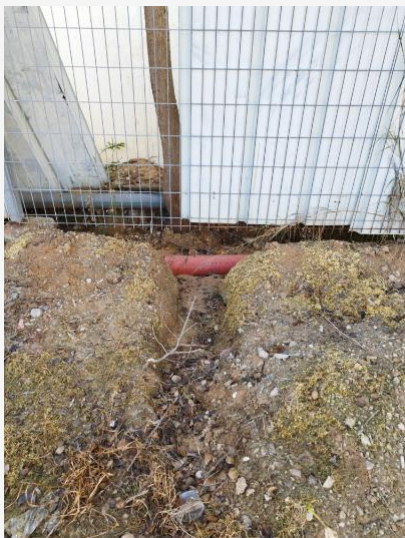
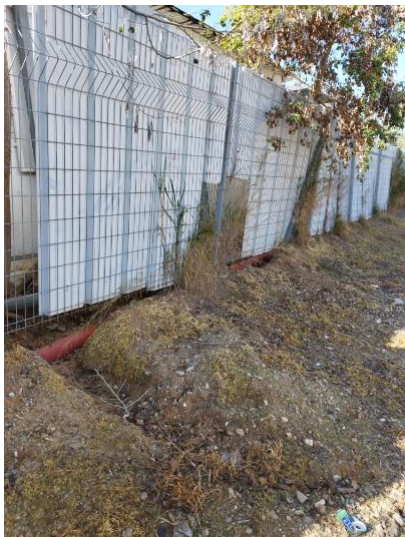
| 15/3/2024<br>8:45 | 3.11 | ארגון החצר | החצר תאורגן<br>באופן שיבטיח<br>בטיחות מרבית<br>בעת תנועה<br>ופעילות של<br>תלמידים. | 1 | חצר | איזור כניסה-אבנים<br>משתלבות התרוממו<br>ומבנה בטון מסביב<br>לעץ סדוק, דשא<br>סינטטי איכותי<br>מקופל חול ואבנים<br>מפוזרת, סכנת<br>נפילה לילדים<br>במרוצתם / לכידת<br>אצבעות איזור<br>מגרש כדורגל צד<br>ימין - קיימים שני<br>מוקדים מתחת |

לגדר בהם יש  
מרווח של 50 ס"מ  
סכנת יציאת ילד  
ללא פיקוח גדר לא  
יציבה בבדיקה  
פיזית איזור מגרש  
כדורגל צד שמאל -  
נזק לרחבת אבנים  
משתלבות אבנים  
מתנדנדת/ חסרות  
ובולטות סכנת  
נפילה עמודי  
הצללה מונחים  
באיזור פעילות  
תלמידים

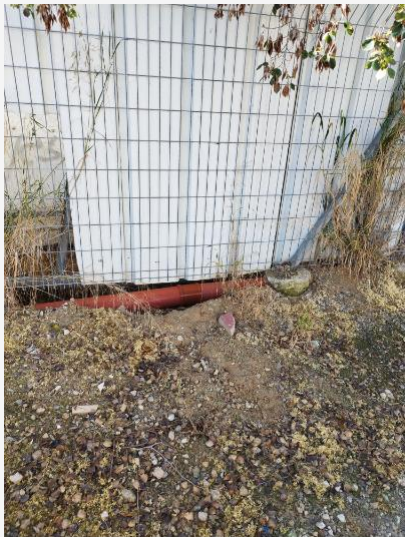
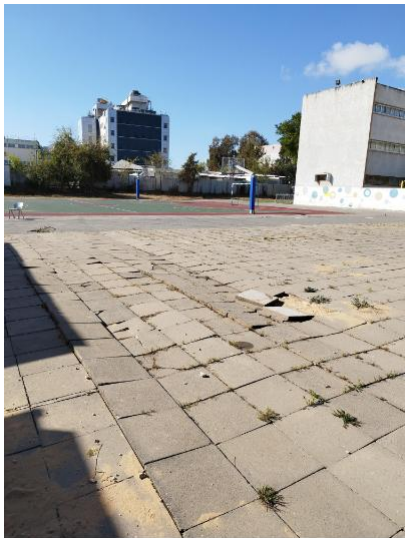
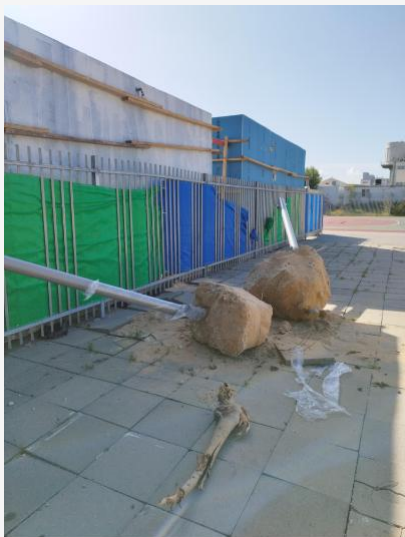
גדר היקפית חצר

נמצאו מרווחים של  
12.5-16 ס"מ  
בגדר חשש ללכידת  
ראש

גדר סורגים יש  
לייצב בבסיס  
בטון. הסורגים  
יהיו אנכיים,  
במרווחים של לא  
יותר מ- 10 ס"מ  
בין מוטות סמוכים  
ובחוזק הדרוש  
למניעת כיפופם.

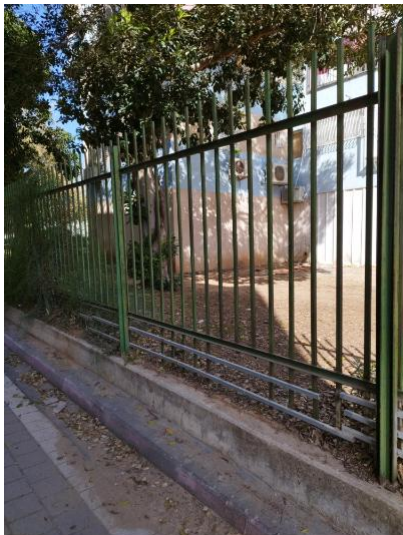
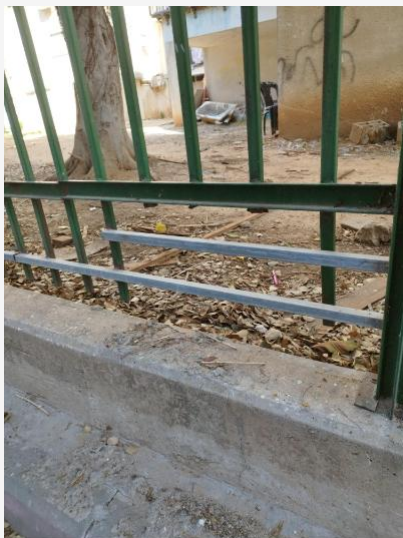
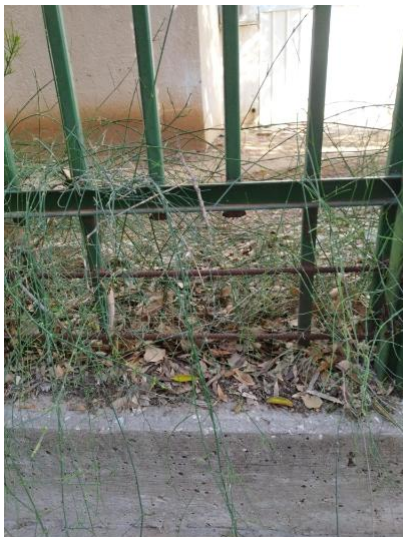
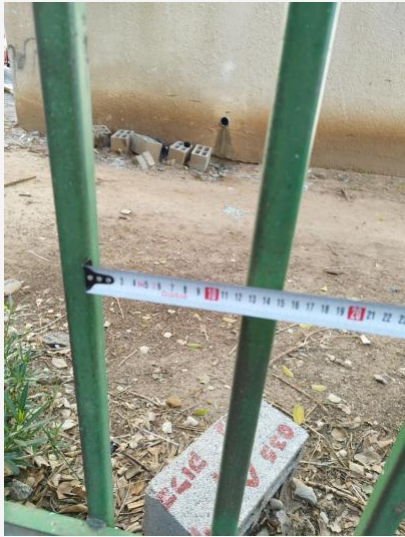
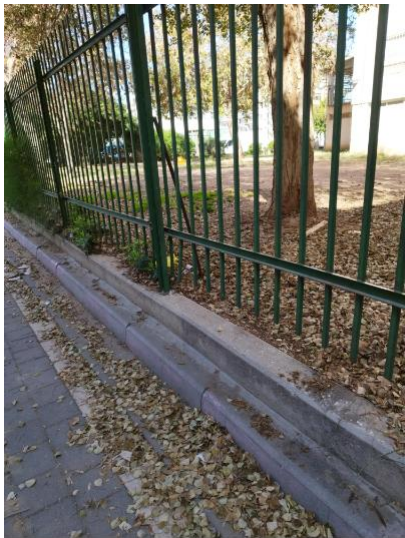
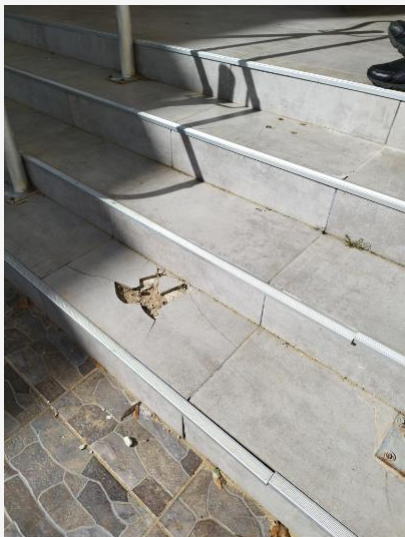
חצר פנימית

מדרגות שבורות  
אלמנטים ממתכת  
משוחררים פינות  
חדות

החצר תהיה  
נקייה ממפגעי  
בטיחות קבועים  
או זמניים, ללא  
בליטות או  
שקעים, ולא  
ישארו בה  
מכשולים או  
פסולת מכל סוג.  
חלקים בולטים  
יהיו עם הגנה  
עליהם.

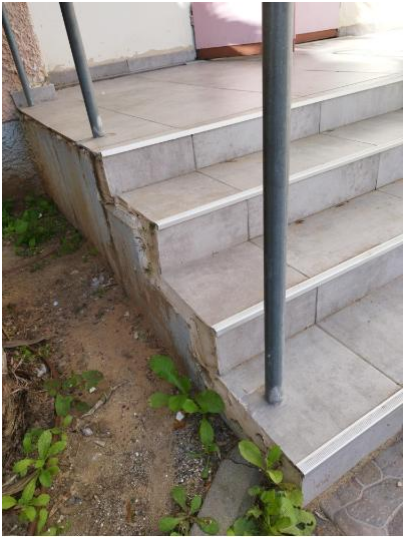
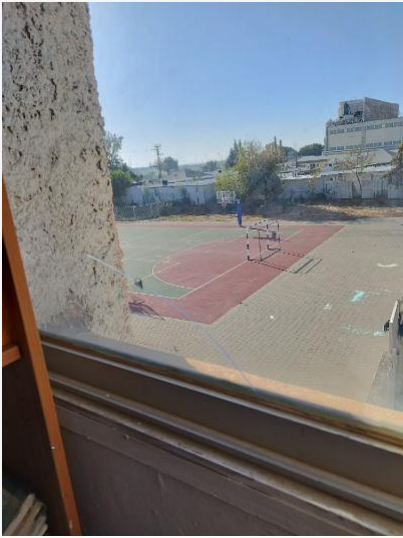
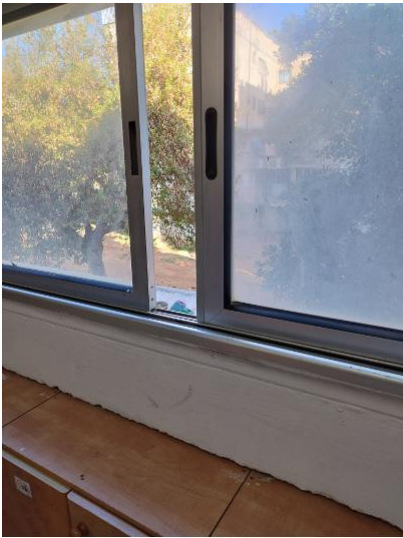
כלל הכיתות  
בקומות העליונות

מרווחים בחלונות-  
13-15 ס"מ נמדדו  
בחלונות  
ובמסדרונות-נצפו  
מספר זוגיות  
שבורות בכיתות  
ובמסדרונות

1 חלונות החוץ של  
חדרי הלימוד  
ואולמי  
ההתקהלות  
ייקבעו באופן  
שגובה הסף  
שלהם מהרצפה  
יהיה- 1.50 מ'  
לפחות. במידה  
וגובה סף חלון  
יפחת מ-1.5  
מטר והותקנו  
התקנים  
ל"הגבהת הסף  
או הגבלת פתיחת  
החלון, המרווח  
הנוצר לא יעלה  
על 10 ס"מ.  
רוחב אדן החלון  
כלפי פנים לא  
יעלה על 4 ס"מ  
למניעת ישיבה.  
חלונות יזוגו  
בחומר שאינו  
מתנפץ

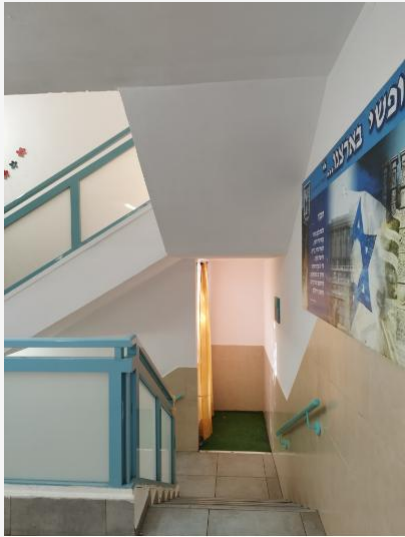
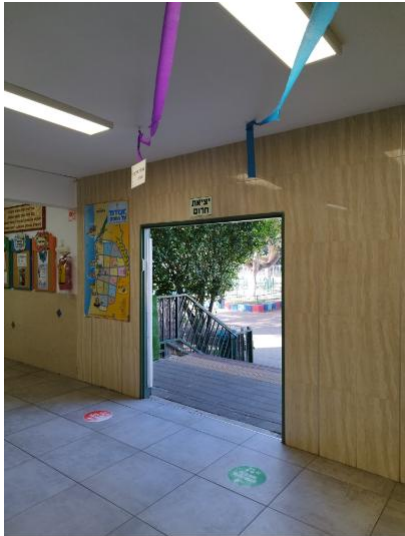
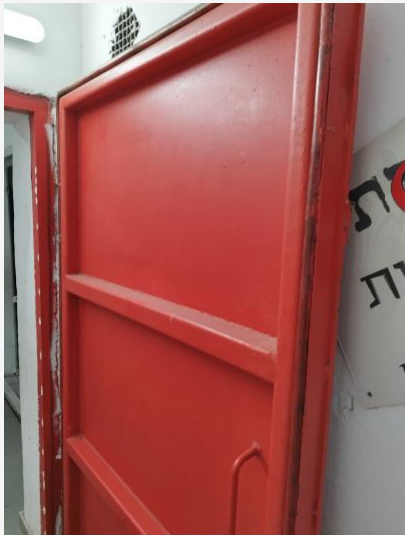
חסר תפס-  
להחזקת הדלת  
במצב פתוח בכול  
הדלתות, מגני  
אצבעות חסרים. -  
נמצא אלמנט בולט  
על דלת מקלט לא  
שייך למנגנון  
. כולשהו

הדלתות תצוידנה  
1 באבזר או  
באבזרים לצורך  
המטרות הבאות:  
א. מגן אצבעות  
בשני צידי הצירים  
באזורים שבהם  
יש אפשרות  
להילכדות  
אצבעות. ב.  
האטת אגף  
הדלת במהלך  
סגירתו. ג. מעצור  
דלת במצב  
פתוח. האבזר  
יותקן בקיר,  
בגובה אגף הדלת  
ולא ברצפה. ד.  
במקלט ובמרחב  
מוגן יש להתקין  
מגן אצבעות  
ואלמנט קיבוע  
שיותאם לדלת.  
ה. בדלתות קלות  
של שירותים  
נדרשת הגנה  
מתאימה.

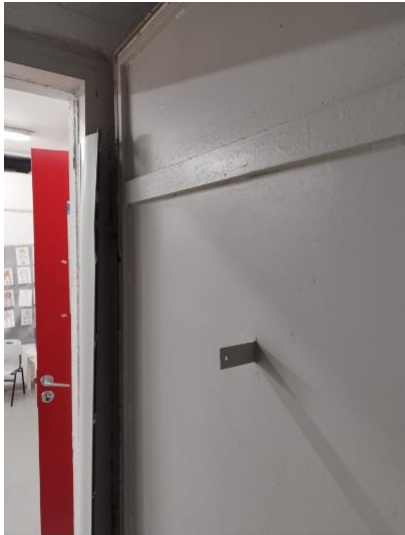
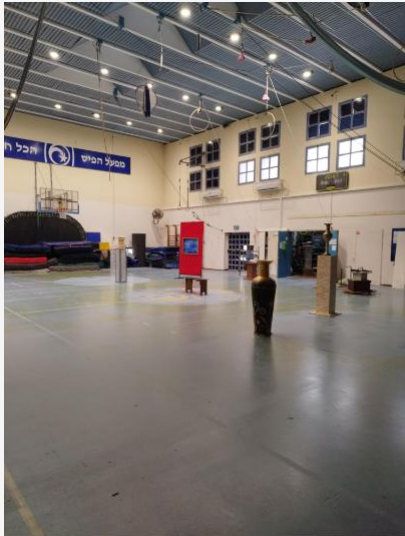
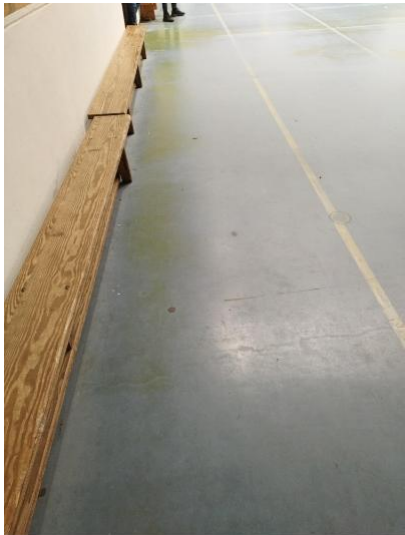
אולם ספורט

מאוחסנים פריטים-  
שלא שייכים למהות  
האולם

אין להשאיר  
באולם מתקנים  
ניידים  
המאפשרים  
טיפוס (סולמות,  
פיגומים וכד') לא  
יהיו מתקנים  
ניידים  
המאפשרים  
טיפוס (סולמות,  
פיגומים וכו') אין  
לאחסן ציוד  
שאינו שייך  
למהות תפקוד  
האולם

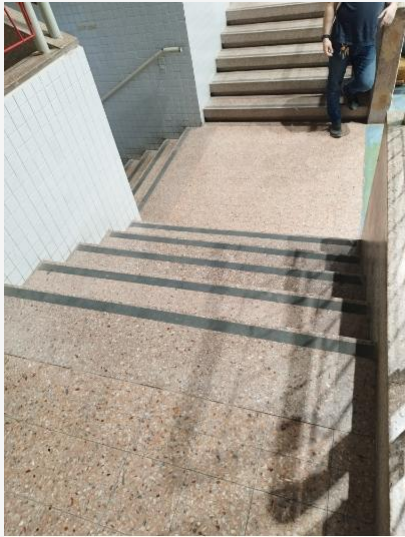
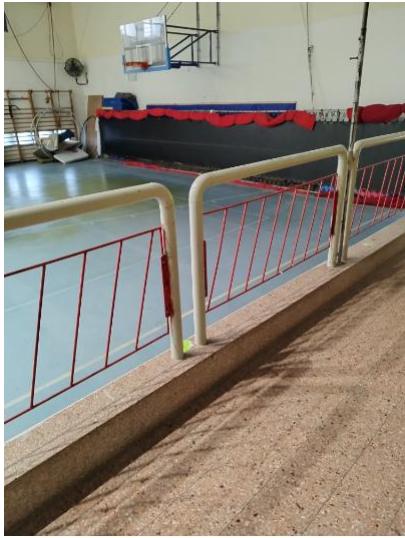
אולם ספורט

מעקה אולם בעלי  
מרווחים 14-16  
ס"מ

גדר סורגים יש  
לייצב בבסיס  
בטון. הסורגים  
יהיו אנכיים,  
במרווחים של לא  
יותר מ- 10 ס"מ  
בין מוטות סמוכים  
ובחזק הדרוש  
למניעת כיפופם.
