בית ספר נוף ים

סיכום מבדק שנתי

מבדקי בטיחות מנהל חינוך

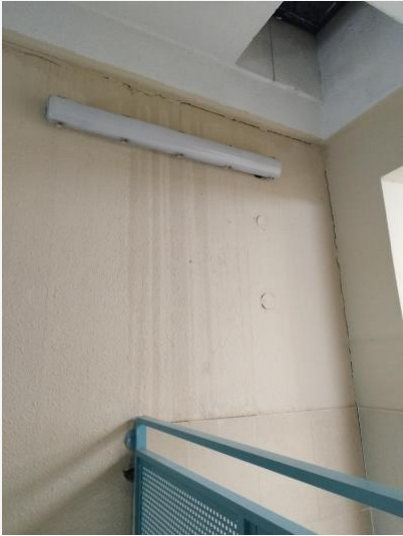
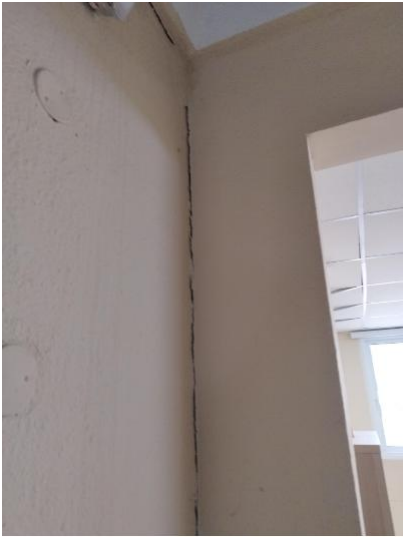
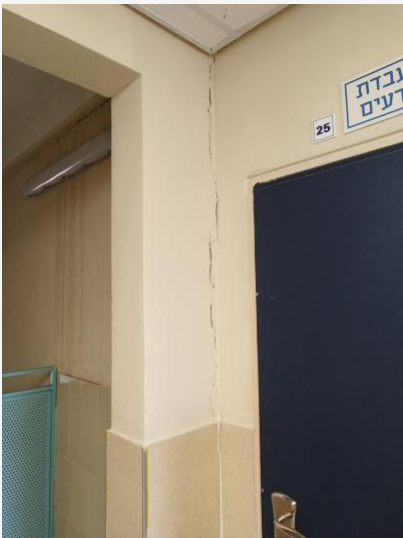
| תאריך/שעה | סעיף | תחום | תאור | קדימו<br>ת | מיקום | הממצא | תמונה |
|---|---|---|---|---|---|---|---|
| 19/3/2024<br>15:23 | 5.1<br>0 | מפגעים קבועים וניידים | לא יהיו מפגעי תשתית בבניין ובכיתות ובפרט סדקים במבנה, רצפות שקועות, סימני רפיון (כגון "בטן") בתקרות תלויות ומפגעי תשתית אחרים. | 1 | מדרגות מבנה 1 | חדירת מי גשמים למבנה נמצא באיזור רטיבות בנקודות חשמל סדקים לאורך הקיר | |

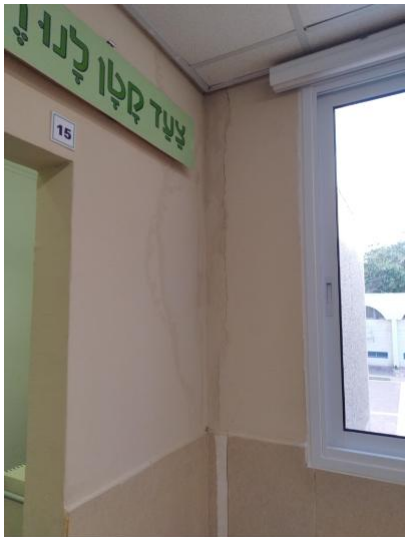
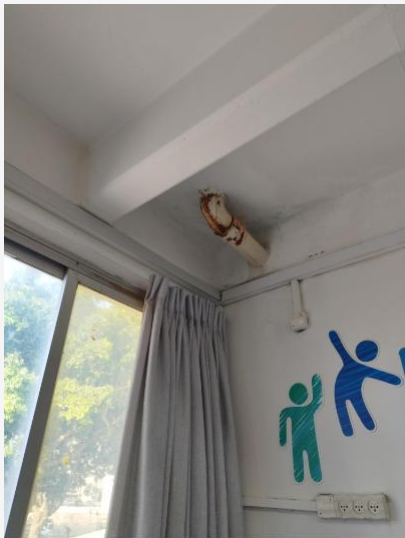
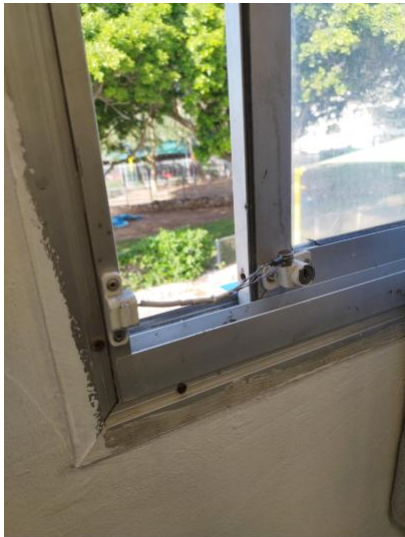
כיתה -17 כבל  
מגביל פתיחה פרום  
נמצא חד ועלול  
לפצוע. מבנה ב-  
מרווח סורגי חלונות  
בקומת הקרקע 13  
ס"מ ובקומה עליונה  
11 ס"מ חשש  
הלכידות ראש

| כיתות | 2 | חלונות החוץ של חדרי הלימוד ואולמי ההתקהלות ייקבעו באופן שגובה הסף שלהם מהרצפה יהיה - 1.50 מ' לפחות. במידה וגובה סף חלון יפחת מ-1.5 מטר והותקנו התקנים ל"הגבהת הסף או הגבלת פתיחת החלון, המרווח הנוצר לא יעלה על 10 ס"מ. רוחב אדן החלון כלפי פנים לא יעלה על 4 ס"מ למניעת ישיבה. חלונות יזוגנו בחומר שאינו מתנפץ | חלונות סורגים | 5.1<br>3 | 19/3/2024<br>15:27 |

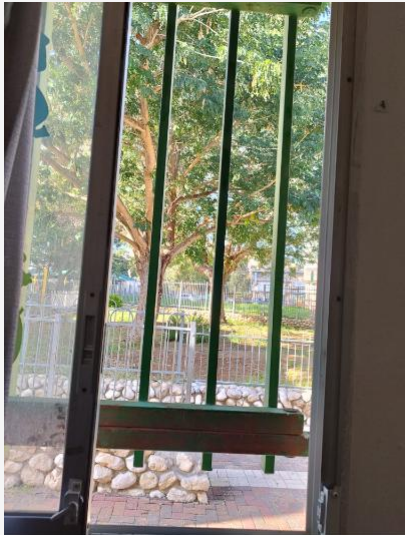
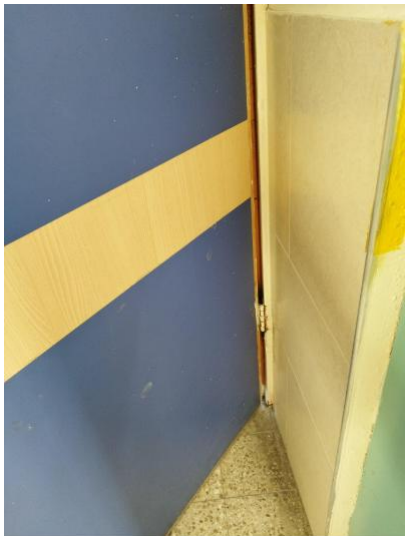
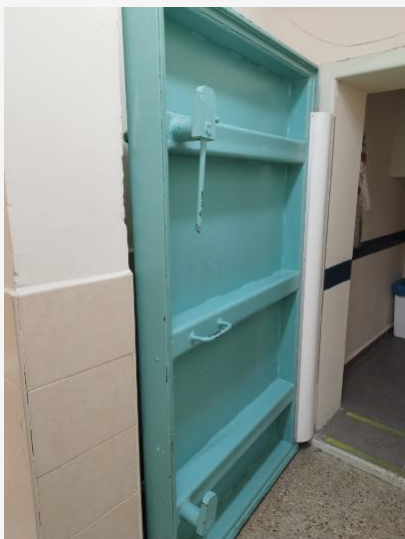
כיתה 20- דלת  
מפורק מהציר  
התחתון דלתות  
מקלט - ללא תפס  
להחזקת הדלת  
במצב פתוח דלתות  
אולם ספורט - חסר  
מנגנון האטת דלת

הדלתות תצוידנה  
באבזר או  
באבזרים לצורך  
המטרות הבאות:  
א. מגן אצבעות  
בשני צידי הצירים  
באזורים שבהם יש  
אפשרות  
להילכדות  
אצבעות. ב.  
האטת אגף הדלת  
במהלך סגירתו. ג.  
מעצור דלת במצב  
פתוח. האבזר  
יותקן בקיר, בגובה  
אגף הדלת ולא  
ברצפה. ד.  
במקלט ובמרחב  
מוגן יש להתקין  
מגן אצבעות  
ואלמנט קיבוע  
שיותאם לדלת. ה.  
בדלתות קלות של  
שירותים נדרשת  
הגנה מתאימה.

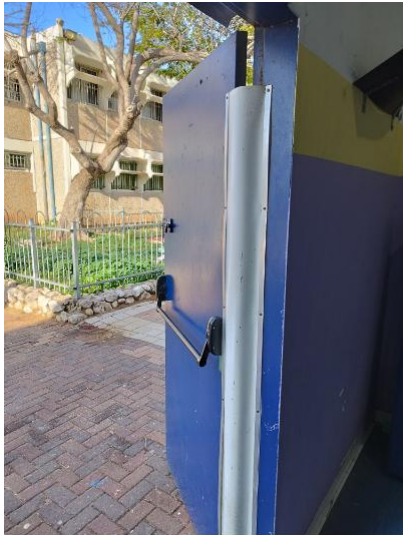
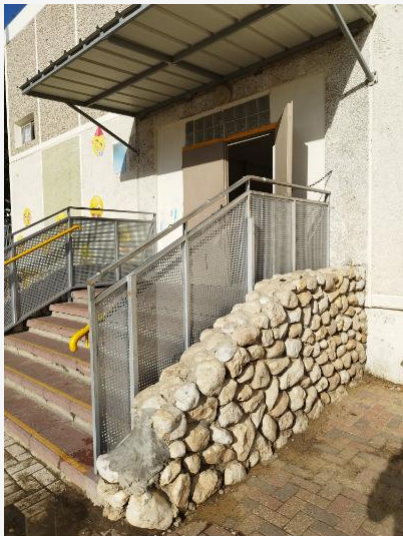
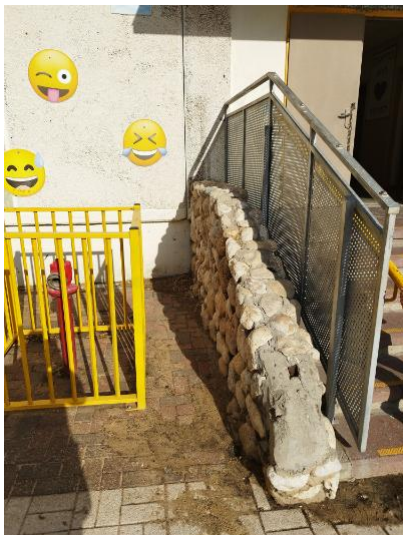
בסיס מעקה מדרגות  
מאפשר טיפוס  
לגובה מטר

הפרש גובה בין  
מפלסים העולה  
על 50 ס"מ ועד  
2.5 מ' מחייב  
התקנת מעקה  
יציב בגובה 1.10  
מטר לפחות.  
כשהפרש מפלסים  
מעל 2.5 מטר  
גובה המעקה  
1.20 מטר לפחות  
לא תהיה אפשרות  
טיפוס על סלעים.  
במקומות שקיימים  
מפלסים מסלעים  
נדרש התקנת  
מעקה, גידור או  
כל פתרון הנדסי  
אחר

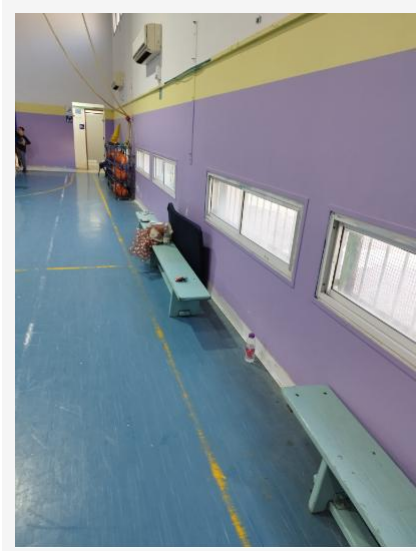
מרווחי שוליים  
באולם ספורט  
נמצאו מתחת  
למרווח שוליים  
מינימלי

ישמרו שוליים נקיים  
ברוחב מינימאלי  
של: (כדורגל, קט  
רגל וכדור עף 3-  
מטר) (כדורסל- 2  
מטר). (כדור יד- 2-  
מ' לרוחב האולם,  
1 מ' לאורך  
האולם). עצמים  
בולטים, ברזיות,  
הידראנטים, עמודי  
תאורה, לוחות  
חשמל כיו"ב -

| | יורחקו משולי מגרשי הספורט. | | | | | |

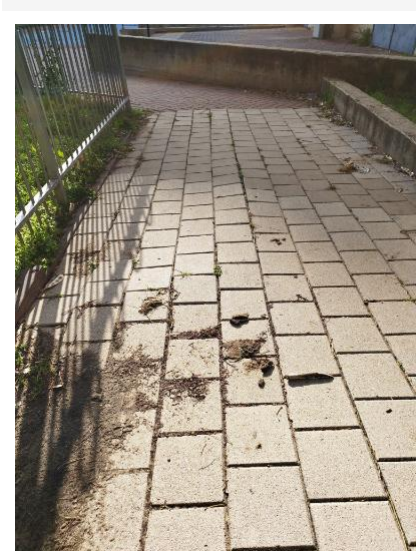
| | אבנים משתלבות - בולטות. - שורשי עץ בולטים מהקרקע | חצר1 | החצר תאורגן באופן שיבטיח בטיחות מרבית בעת תנועה ופעילות של תלמידים. | ארגון החצר | 3.1<br>1 | 19/3/2024<br>16:18 |

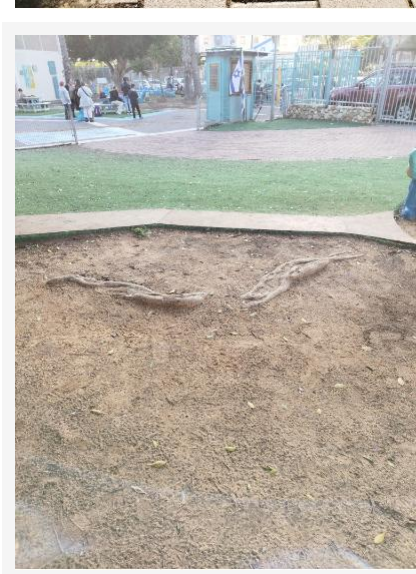
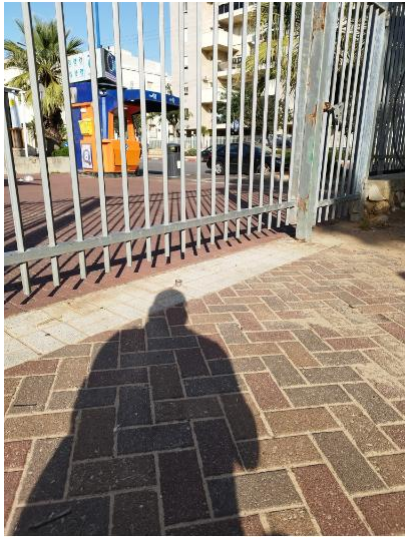
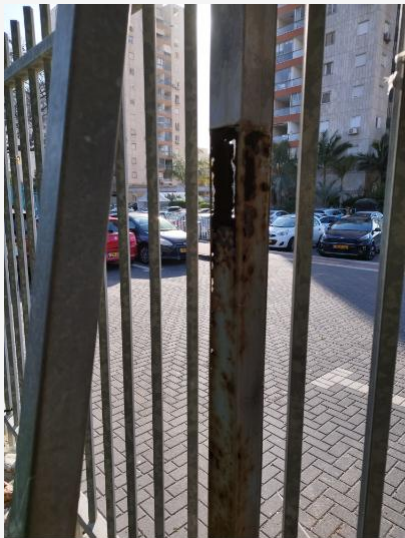
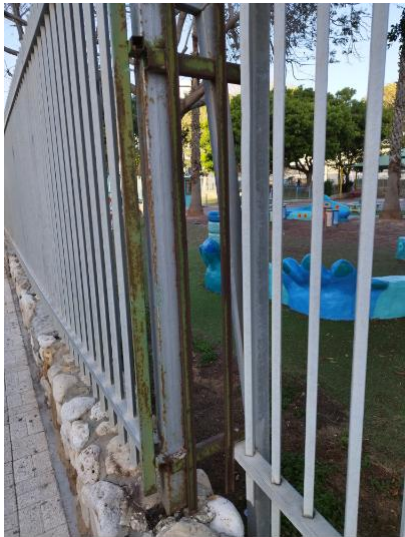
| | שער יציאת חירום - מתחת לשער נמדד מרווח 15 ס"מ אפשרות ליציאת ילד ללא פיקוח. ליד שער הכניסה - הותקנה גדר נמוכה עם מרווח 12 ס"מ איזור כניסה עמוד תמך גדר חלוד רקוב וחד | גדרות2 | גדר סורגים יש לייצב בבסיס בטון. הסורגים יהיו אנכיים, במרווחים של לא יותר מ- 10 ס"מ בין מוטות סמוכים ובחוזק הדרוש למניעת כיפופם. | גדר | 3.2<br>7 | 19/3/2024<br>16:21 |
