## סיכום מבדק שנתי-מבדקי בטיחות מנהל חינוך

**פרטי המוסד-**  
סמל המוסד-612929  
סוג המוסד-בית ספר  
שם המוסד-בית ספר חזון יעקב  
כתובת המוסד-טשרניחובסקי 1  
טלפון המוסד-088555266  
פרטי המנהל/ת-נורית פרץ  
תאריך המבדק-ש' 4/2/2023  
? האם נמצאו ליקויים עם קדימות 0-לא  
המבנה מאושר לשימוש-כן  
פרטי הבודק-אדם דור

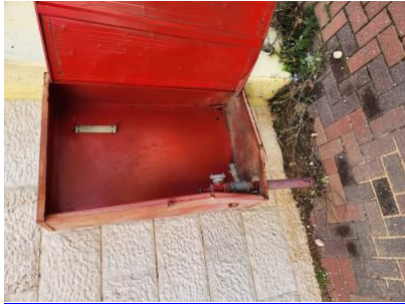
1- קיר חיצוני של אולם הספורט. ארון כיבוי האש נמצא עם פינות חדות. ארון כיבוי אש לא תקין. אין ציוד כיבוי אש מתאים בתוך הארון. - - -  
4.2-4/2/2023 17: 19 ציוד ומטפי כיבוי אש. מיקום עמדות כיבוי אש יוצבו בצורה שאינה מסכנת את העוברים . הארונות יהיו שלמים ללא קצוות חדים. פתיחת הארון תהיה מהירה בכל מצב

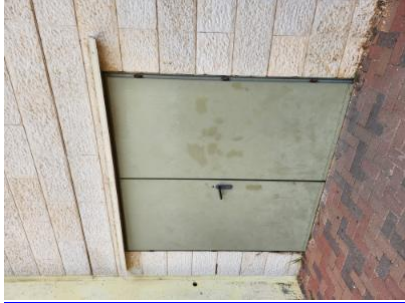
באולם הספורט תותקנה שתי דלתות, לפחות. 2-אולם הספורט. דלת האולם נעולה במנועל בזמן פעילות. מנגנון הבהלה לא נמצא תקין. - - -  
11.2-4/2/2023 17: 26 דלתות. הרוחב המזערי הפנוי של כל דלת יהיה 1.10 מ'. רצוי הדלתות תיקבענה בקירות הנגדיים של האולם, כשהן רחוקות זו מזו ככל האפשר ופתחיהן כלפי חוץ, בכיוון המילוט

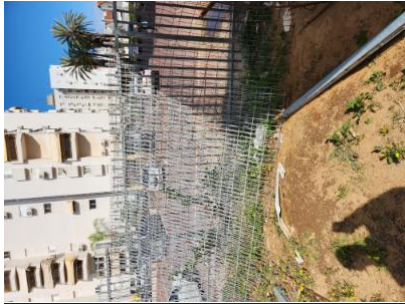
החצר תאורגן באופן שיבטיח בטיחות 1-חצר אחורית-פסולת בניין / רשתות ברזל . נמצאו באזור הקונטינר - חצר אחורית. סכנת פציעה. - - -  
3.11-4/2/2023 17: 29 ארגון החצר.- מרבית בעת תנועה ופעילות של תלמידים

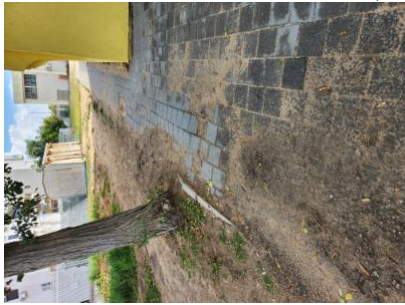
החצר תהיה נקייה ממפגעי בטיחות קבועים או זמניים, ללא בליטות או 1-חצר אחורית.- מהמורות בחצר האחורית. סכנת נפילה ופציעה. - - -  
3.1-4/2/2023 17: 33 תשתיות. שקעים, ולא יישארו בה מכשולים או פסולת מכל סוג . חלקים בולטים יהיו עם הגנה עליהם

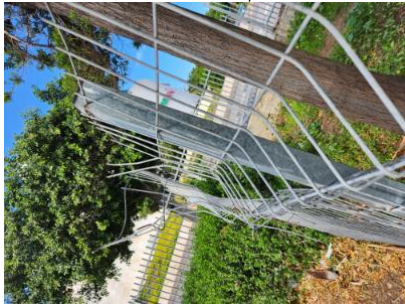
בכל חלקי הגדר לרבות החלק העליון , לא יהיו אלמנטים חדים 1-חצר אחורית-חלקים בולטים בגדר ההיקפית. בחצר האחורית. סכנת פציעה. - - -  
3.30-4/2/2023 17: 35 גדר.- המהווים סכנת פציעה לילדים המסתובבים בסביבתה או מטפסים עליהם

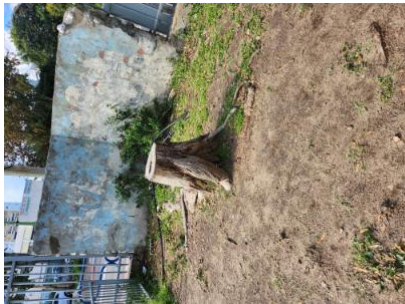
החצר תהיה נקייה ממפגעי 1-חצרות מוסד החינוך-גזע עץ בגובה 70 ס"מ בחצר האחורית. שורשי עצים בולטים מעל הרצפה. סכנת נפילה. - - -  
3.1-4/2/2023 18: 05 תשתיות. בטיחות קבועים או זמניים, ללא בליטות או שקעים, ולא יישארו בה מכשולים או פסולת מכל סוג . חלקים בולטים יהיו עם הגנה עליהם

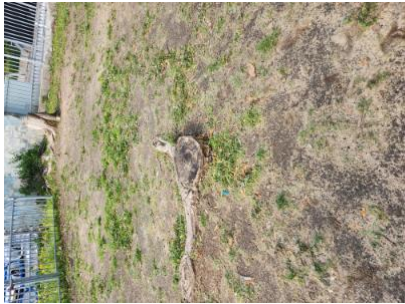
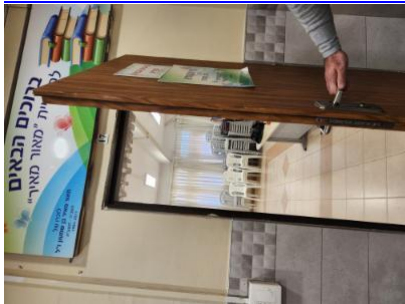
כיתה 2 / ספרייה/ מפגע - אין מנגנון להאטת הדלת של הזפריה. אין תפס בדלתות מוסד החינוך במטרה לתפוס את הדלת בסוף תנועת הפתיחה. - - -  
הדלתות תצוידנה באבזר או באבזרים לצורך המטרות הבאות: א. מגן אצבעות בשני צידי הצירים באזורים שבהם יש אפשרות להילכדות אצבעות. ב. האטת אגף הדלת במהלך סגירתו. ג. 1-גורף מעצור דלת במצב פתוח. האבזר יותקן בקיר, בגובה אגף הדלת ולא ברצפה. ד. במקלט ובמרחב מוגן יש להתקין מגן אצבעות ואלמנט קיבוע שיותאם לדלת. ה. בדלתות קלות של שירותים נדרשת הגנה

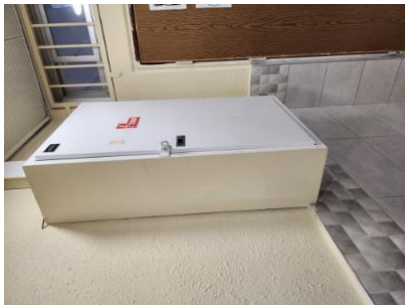
לוחות חשמל לא יהיו עשויים מחומרים דליקים, הארונות יהיו סגורים לארונות 1-מסדרון. ליד כיתה 3-לוח חשמל ללא סידורי נעילה. - - -  
9.1-4/2/2023 18: 12-לוחות חשמל-וללוחות יהיו סידורי נעילה. לא יהיו חלקים חשופים בלוחות. לא יהיו ארונות חשמל (ראשי/קומתי ואגפי) בצמוד לכיתות, מעבדות, משרדים וחדרי ספח מאוכלסים

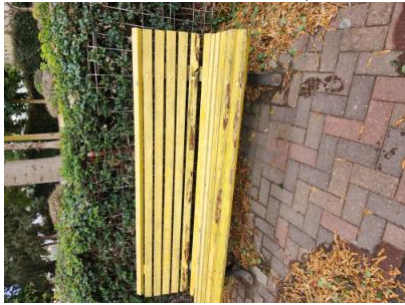
החצר תהיה נקייה ממפגעי בטיחות קבועים או זמניים, 1-חצרות המוסד. מול משרדי ההנהלה-ספסל לא תקין בחצר המוסד. סכנת פציעה- - -  
3.1-4/2/2023 18: 25-תשתיות-. ללא בליטות או שקעים, ולא יישארו בה מכשולים או פסולת מכל סוג. חלקים בולטים יהיו עם הגנה עליהם
