## סיכום מבדק שנתי-מבדקי בטיחות מנהל חינוך

סמל המוסד-611376  
סוג המוסד-בית ספר  
שם המוסד-בית ספר מוריה  
כתובת המוסד-אבן גבירול 6  
טלפון המוסד-088525404  
פרטי המנהל/ת-בילו בן יצחק  
תאריך המבדק-ה' 19/1/2023  
? האם נמצאו ליקויים עם קדימות 0-לא  
המבנה מאושר לשימוש-כן  
פרטי הבדק-אדם דור  
תמונת חתימה

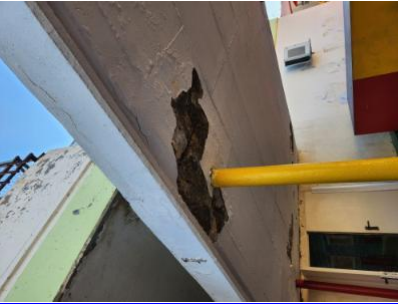
לא יהיו -2-מעבר אחורי בכיוון אולם הספורט- טיח מתפורר בתקרת המעבר. איטום לא תקין של הגשר במעבר אל אולם הספורט- - - -  
5.10-19/1/2023 21: 45 מפגעים קבועים וניידים- מפגעי תשתית בבניין ובכיתות ובפרט סדקים במבנה, רצפות שקועות, סימני רפיון (כגון "בטן") בתקרות תלויות ומפגעי תשתית אחרים

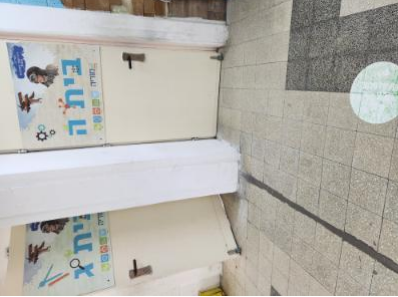
אין תפס ייעודי בדלתות המוסד- בהתאם להנחיות המשרד לעיל, במטרה לתפוס את הדלת בסוף תנועת הפתיחה ו/או להצמיד - - - -  
הדלתות תצוידנה באבזר או באבזרים לצורך המטרות הבאות: א. מגן אצבעות בשני צידי הציירים באזורים שבהם -2-מפגע גורף. כל דלתות המוסד חינוכי, לרבות בכיתות הלימוד- אותה לקיר יש אפשרות להילכדות אצבעות. ב. האטת אגף הדלת במהלך סגירתו. ג. מעצור דלת במצב פתוח. האבזר יותקן בקיר, בגובה אגף הדלת ולא ברצפה. ד. במקלט ובמרחב מוגן יש להתקין מגן

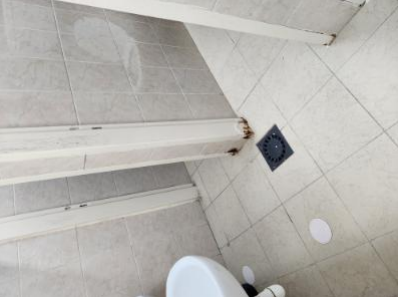
לא יהיו מפגעי תשתית בבניין -1-שירותי בנות/ שירותי בנים בקומת קרקע- משקופי דלתות מתכתיות חלודים. סכנת פציעה- - - -  
5.10-19/1/2023 21: 57 מפגעים קבועים וניידים- ובכיתות ובפרט סדקים במבנה, רצפות שקועות, סימני רפיון (כגון "בטן") בתקרות תלויות ומפגעי תשתית אחרים

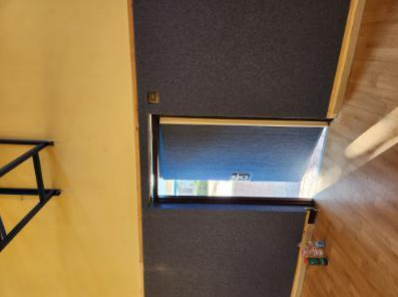
אולם - באולם הספורט קיימת דלת אחת בלבד. גובה הדלת הנו 185 ס"מ בלבד. סכנת פציעה ומענה לא מספק בשעת חירום- - - -  
באולם הספורט תותקנה שתי דלתות, לפחות. הרוחב המזערי הפנימי של כל דלת יהיה 1.10 מ'. רצוי הדלתות תיקבענה בקירות הנגדיים של האולם, כשהן רחוקות זו מזו ככל -1-הספורט

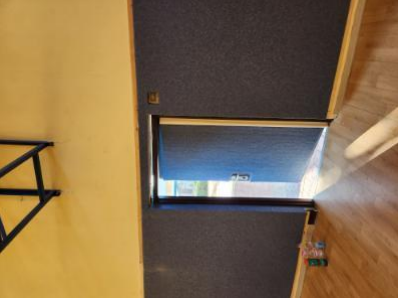
מסלול המילוט/ דלת האולם איננה מאובזרת בבשלטים ייעודיים המצביעים על כיוון היציאה. אין מוכנות מספקת לשעת חירום. - - - -  
מסלולי המילוט ישלטו בשלטים סטנדרטיים המצביעים על כיוון היציאה. מעל כל פתחי המילוט, הכניסות -לחדרי המדרגות ושערי היציאה החיצוניים יוצבו -1-אולם הספורט- ולהתמצאות

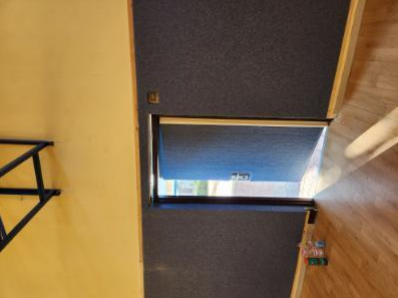
לא קיים רכיב כלשהו על דלת היציאה של האולם במטרה להאטת אגף הדלת בעת הפתיחה והסגירה. כמו כן לא נמצא רכיב מתאים - - - -  
הדלתות תצוידנה באבזר או באבזרים לצורך המטרות הבאות: א. מגן אצבעות בשני צידי הציירים באזורים שבהם יש -1-אולם הספורט- לתפוס את הדלת בסוף תנועתה ולהצמיד אותה לקיר אפשרות להילכדות אצבעות. ב. האטת אגף הדלת במהלך סגירתו. ג. מעצור דלת במצב פתוח. האבזר יותקן בקיר, בגובה אגף הדלת ולא ברצפה. ד. במקלט ובמרחב מוגן יש להתקין מגן

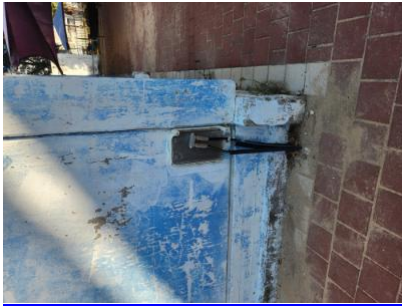
הקיר החיצוני ליד דלת הכניסה של אולם -קופסת שירות שבורה- מיועדת להגן ולשמור על צינורות תקשורת/ אחר.. סכנת פציעה- - -  
 10-5- מפגעים קבועים וניידים- לא יהיו מפגעי תשתית בבניין ובכיתות ובפרט סדקים במבנה, רצפות שקועות, סימני רפיון (כגון "בטן") בתקרות תלויות ומפגעי תשתית אחרים-1-הספורט  
 19/1/2023 22: 22

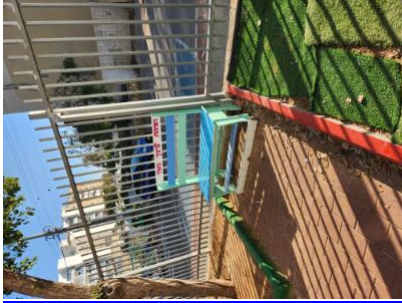
מתקנים -1-חצר המוסד - ליד הכניסה של ביה"ס- ספסל ישיבה צמוד לגדר ההיקפית. קיימות אפשרות טיפוס וסכנת פציעה- - -  
 19/1/2023 22: 26-3.6-תשתיות- והתקנים בחצר העלולים לסכן את הילדים, יגודרו באופן שימנע גישה אליהם או טיפוס עליהם, הדרך תהיה פנויה ממכשולים
