בית ספר מקיף ח'

## סיכום מבדק שנתי-מבדקי בטיחות מנהל חינוך

תאריך המבדק-א' 26/2/2023

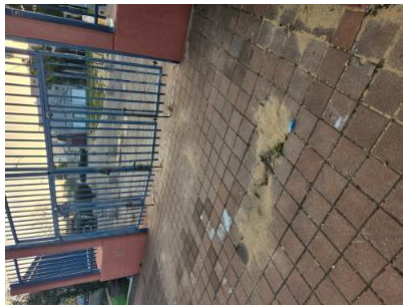
השער יהיה באופן שלא יהיה 1-שער החירום - חצר מזרחית-שער החירום מאפשר זחילה מתחתיו. סכנת הילכדות גוף ופציעה- - -  
3.38-26/2/2023 19: 12-שערים-אפשר לטפס עליו או לחול מתחתיו וגובהו יהיה בגובה 2 מטר

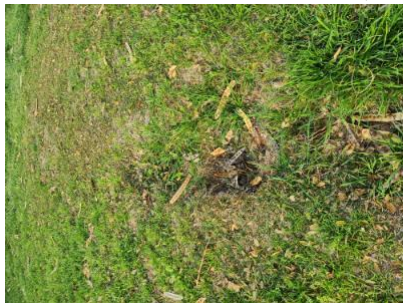
מהמורות בחצרות המוסד. בורות עמוקים בחצר המוסד. אלמנטים מתכתיים בולטים מהאדמה בקרבת ספסל הישיבה בחצר - - -  
3.11-26/2/2023 19: 18-ארגון החצר-החצר תאורגן באופן שיבטיח בטיחות מרבית בעת תנועה ופעילות של תלמידים-1-חצרות מוסד החינוך-הצפונית. סכנת נפילה. סכנת פציעה

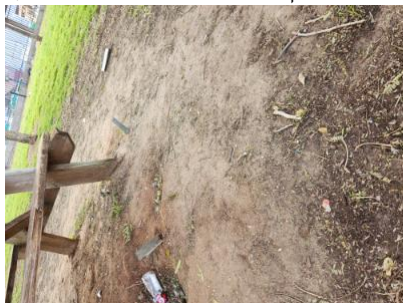
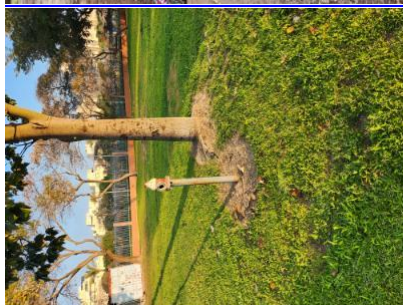
-חצרות מוסד החינוך - מפגע גורף-הידראנטים בכל חצרות המוסד ללא סימון או שילוט או אמצעי אזהרה מתאימים. סכנת פציעה- - -  
2- אין להציב מתקנים והתקנים אחרים כמו עמודים, אנטנות, יחידות טרנספורמציה, הידראנטים או כל מתקן או תקן אחר בשטח החצר אלא לצורך הנובע מארגון החצר ומתפקודיה. -  
3.7-26/2/2023 19: 22-תשתיות-מתקנים והתקנים אחרים שאינם חלק אורגני מארגון החצר ומתפקודיה כאמור, יגודרו באופן שתמנע גישה אליהם

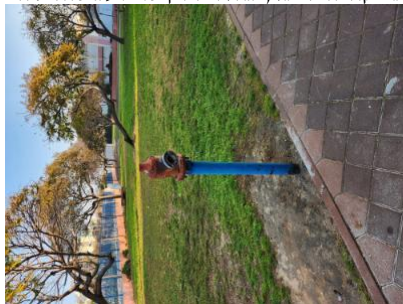
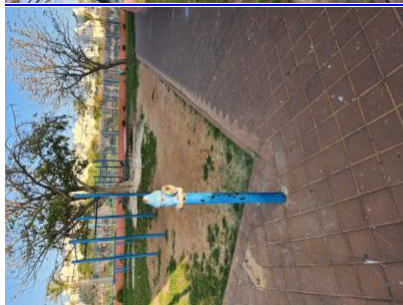
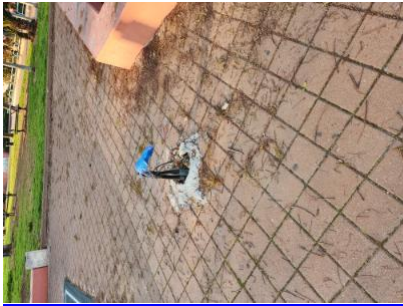
1- חצר צפונית-עמוד תאורה פורק! וכבלי החשמל שהזינו אותו נהיו בהישג יד. כבלי חשמל לא בתעלה מתאימה. סכנת התחשמלות- - -  
9-9-26/2023 19: 31-חיווט וכבלי חשמל-כבלי חשמל קבועים יושמו בתוך תעלות מתאימות כבלי חשמל לא יהיו בהישג ידם של הילדים/תלמידים

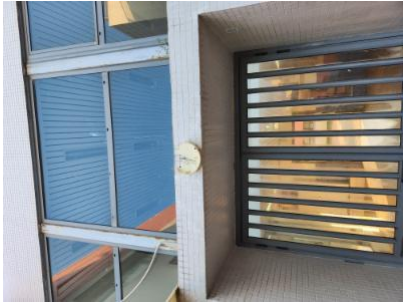
גופי התאורה בחדרי השירותים ובחצר יהיו 1-חצרות מוסד החינוך. חצר מערבית-גופי תאורה לא תקינים על הקירות החיצוניים- - -  
9-7-26/2023 19: 35-מנורות וגופי תאורה.-מטיפוס מוגן-מים

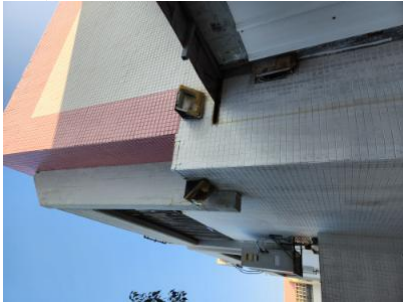
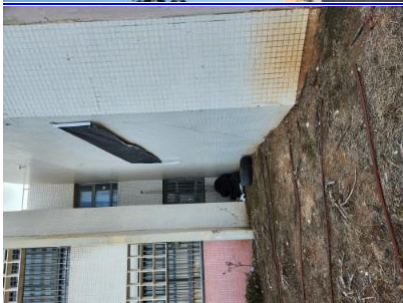
החצר 1-חצר מערבית.-נמצאו צמיגים רבים מיותרים הן בחצרות מוסד החינוך והן בפינות מסתור בקרבת המבנה וצמודות לו- - -  
3.1-26/2023 19: 41-תשתיות.- תהיה נקייה ממפגעי בטיחות קבועים או זמניים, ללא בליטות או שקעים, ולא יישארו בה מכשולים או פסולת מכל סוג . חלקים בולטים יהיו עם הגנה עליהם

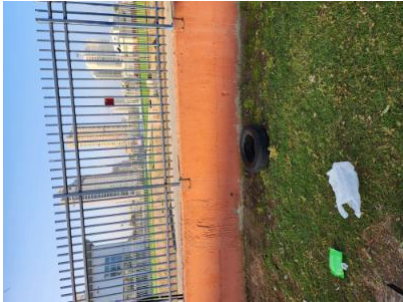
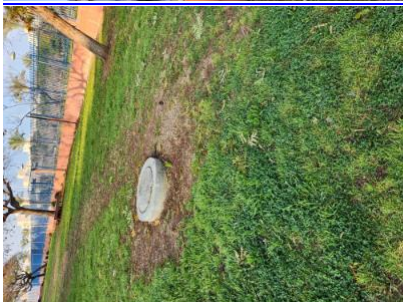
החצר תהיה 1-חצרות מוסד החינוך-שוחת ביוב בולטת. פח אשפה חלוד ולא תקין. מתקן מאולתר להורדת ידיים. סכנת פציעה- - -  
3.1-26/2023 19: 49-תשתיות.- נקייה ממפגעי בטיחות קבועים או זמניים, ללא בליטות או שקעים, ולא יישארו בה מכשולים או פסולת מכל סוג . חלקים בולטים יהיו עם הגנה עליהם

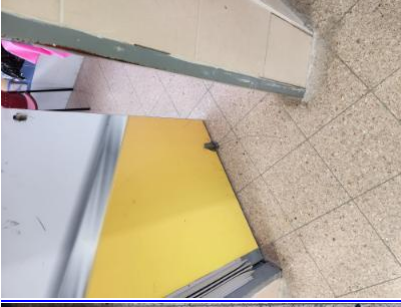
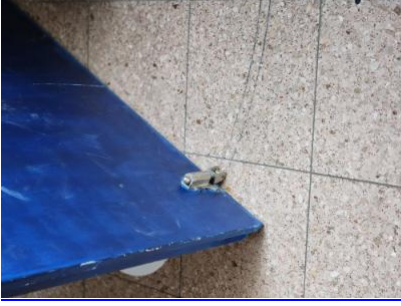
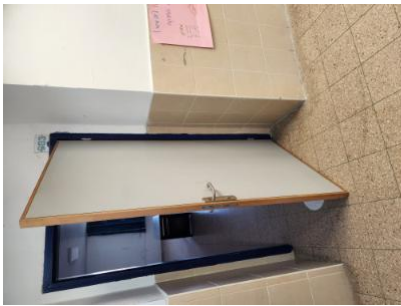
דלתות כתות - תפס לא קיים/ לא תקין בדלתות מוסד החינוך. אין מענה להנחיות המשרד במטרה לתפוס את הדלת בסוף תנועתה - - -  
 הדלתות תצוידנה באבזר או באבזרים לצורך המטרות הבאות: א. מגן אצבעות בשני צידי הצירים באזורים שבהם יש אפשרות להילכדות אצבעות. ב. 2-הלימוד וחדרי הספח. מפגע גורף האטת אגף הדלת במהלך סגירתו. ג. מעצור דלת במצב פתוח. האבזר יותקן בקיר, בגובה אגף הדלת ולא ברצפה. ד. במקלט ובמרחב מוגן יש להתקין מגן אצבעות ואלמנט קיבוע שיותאם בדלתות קלות של שירותים נדרשת הגנה מתאימה. ה. בדלתות-לדלת. 5.23-26/2/2023 20: 04

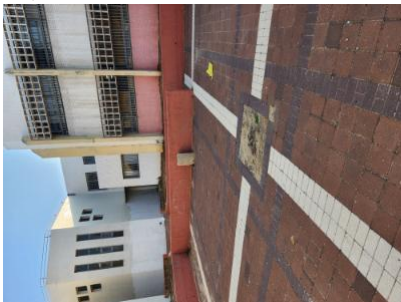
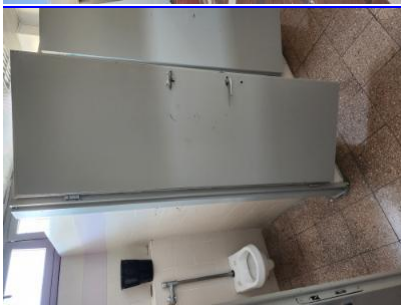
אין מגיני אצבעות בצד הפנימי של הדלת. אין מגן אצבעות בצד החיצוני של הדלתות שנפתחות מעל 100 מעלות. סכנת פציעה - - -  
 הדלתות תצוידנה באבזר או באבזרים לצורך המטרות הבאות: א. מגן אצבעות בשני צידי הצירים באזורים שבהם יש 1-אגפי השירותים 605 / 811 / 812 / 914 . מפגע גורף- בידיים ובאצבעות אפשרות להילכדות אצבעות. ב. האטת אגף הדלת במהלך סגירתו. ג. מעצור דלת במצב פתוח. האבזר יותקן בקיר, בגובה אגף הדלת ולא ברצפה. ד. במקלט ובמרחב מוגן יש להתקין מגן אצבעות ואלמנט קיבוע שיותאם לדלת. ה. בדלתות קלות של שירותים נדרשת הגנה מתאימה. 5.23-26/2/2023 20: 13

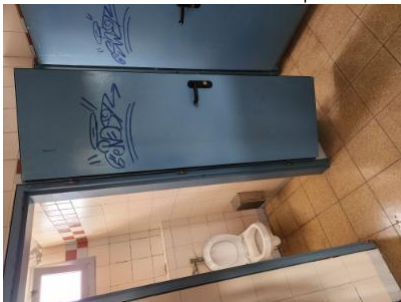
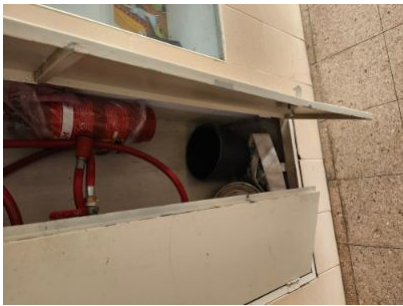
עמדות כיבוי ישמשו לחירום בלבד -2-מסדרונות מוסד החינוך-אחסון חומרי ניקוי וציוד ניקיון בארונות כיבוי האש. סכנת פציעה- - - -  
 4-3-26/2/2023 21: 02 ציוד ומטפי כיבוי אש- ולא לצרכי משק וניקיון

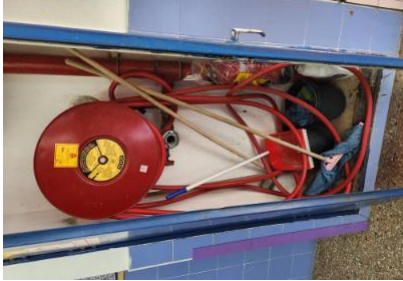
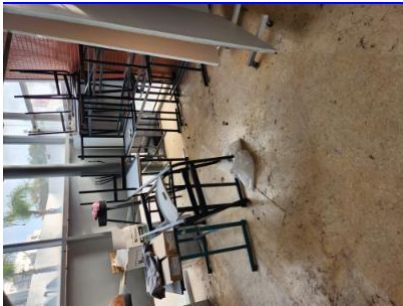
מבנה -רהיטים ישנים/ שולחנות לא תקינים/ כיסאות לא תקינים/ ציוד לא תקין. נמצאו בקומת הקרקע של המבנה. סכנת פציעה- - - -  
 מפגעים - לא יהיו מפגעי תשתית בבניין ובכיתות ובפרט סדקים במבנה, רצפות שקועות, סימני רפיון (כגון "בטון") בתקרות תלויות ומפגעי תשתית אחרים-1-אודיטורים- קומת כניסה  
 5-10-26/2/2023 21: 09 קבועים וניידים

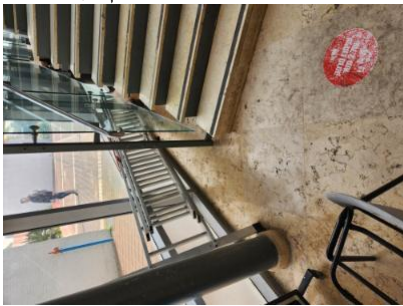
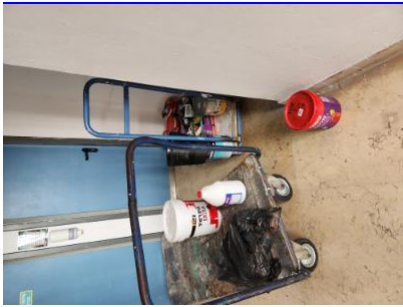
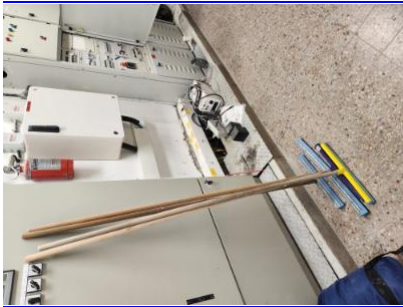
חדר חשמל. -חדר החשמל לא נעול. ציוד ניקיון בחדר חשמל. סכנת התחשמלות. לוחות החשמל ללא סידורי נעילה מתאימים- - - -  
 לוחות חשמל לא יהיו עשויים מחומרים דליקים, הארונות יהיו סגורים לארונות וללוחות יהיו סידורי נעילה. לא יהיו חלקים חשופים -1-וארונות החשמל בכל מבני מוסד החינוך. מפגע גורף  
 9-1-26/2/2023 22: 13 לוחות חשמל-בלוחות. לא יהיו ארונות חשמל (ראשי/קומתי ואגפי) בצמוד לכיתות, מעבדות, משרדים וחדרי ספח מאוכלסים

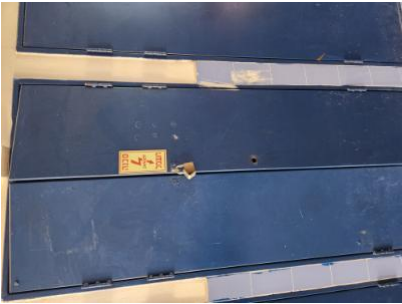
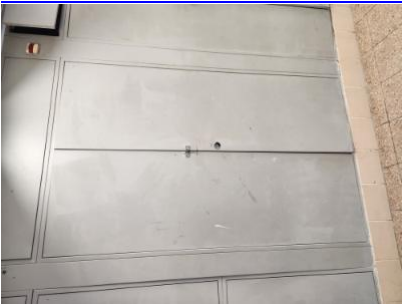
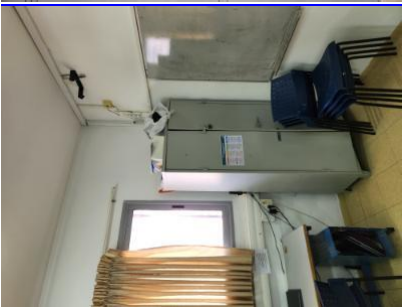
מסדרונות מוסד - ארונות לא מקובעים בתוך כיתות לימוד בחדר 913, 216, 217. ארונות לוקרים לא מקובעים ליד חדר 918 - - -  
מפגעים קבועים וניידים- ארונות, ספריית וכונייות יהיו מקובעים למניעת התהפכות-1- החינוך. כיתות לימוד  
5-5-26/2/2023 22: 22

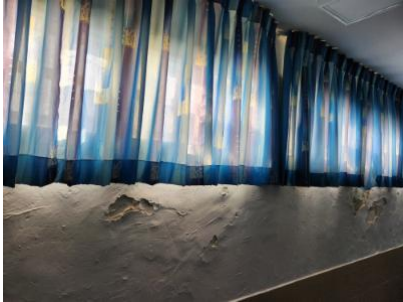
לא יהיו מפגעי תשתית בבניין ובכיתות ובפרט -2-חדרים 611 וגם 612-רטיבות בקירות הכיתה. סימני רטיבות. סכנת תחלואה- - -  
 22: 54 5.10-26/2/2023 מפגעים קבועים וניידים-סדקים במבנה, רצפות שקועות, סימני רפיון (כגון "בטון") בתקרות תלויות ומפגעי תשתית אחרים

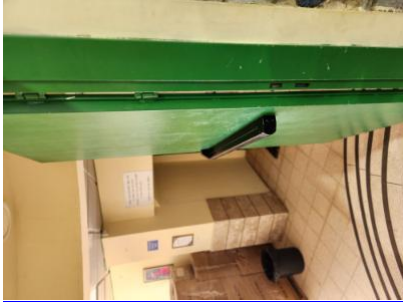
הדלתות תצוידנה באבזר או באבזרים לצורך המטרות הבאות: א. מגן-1-אולם ספורט-דלתות ללא הגנה על האצבעות. סכנת פגיעה- - -  
 אצבעות בשני צידי הצירים באזורים שבהם יש אפשרות להילכדות אצבעות. ב. האטת אגף הדלת במהלך סגירתו. ג. מעצור דלת במצב פתוח. האבזר יותקן בקיר, בגובה אגף הדלת ולא  
 22: 56 5.23-26/2/2023 דלתות-ברצפה. ד. במקלט ובמרחב מוגן יש להתקין מגן אצבעות ואלמנט קיבוע שיותאם לדלת. ה. בדלתות קלות של שירותים נדרשת הגנה מתאימה

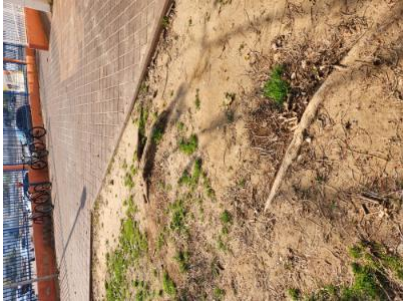
החצר תהיה נקייה ממפגעי בטיחות קבועים או -2-חצר המוסד- ליד אולם הספורט-גזעי עץ בולטים ברצפת החצר. סכנת נפילה- - -  
 22: 58 3.1-26/2/2023 תשתיות- זמניים, ללא בליטות או שקעים, ולא יישארו בה מכשולים או פסולת מכל סוג. חלקים בולטים יהיו עם הגנה עליהם
