בית ספר חבד  
שלמה המלך 43 אשדוד רובע יג  
613828  
088649504

מבדקי בטיחות מנהל חינוך

סיכום מבדק שנתי

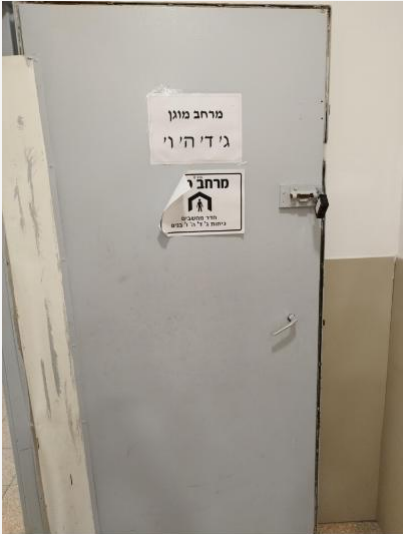
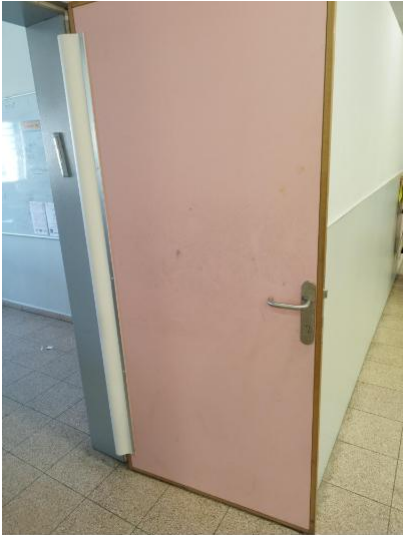
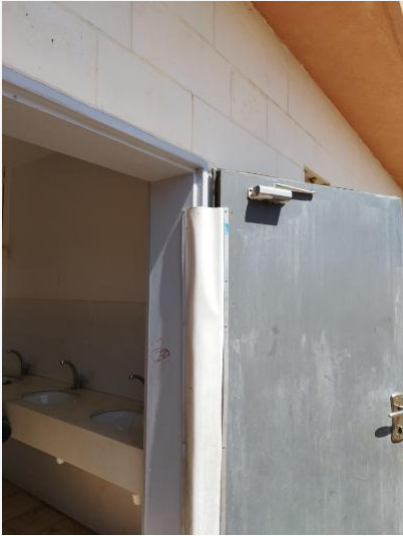
| מפגעים | | | | | | מבדקי בטיחות מנהל חינוך | |
|---|---|---|---|---|---|---|---|
| 20/3/2024<br>11:42 | 5.2<br>3 | דלתות | <p>הדלתות תצוידנה באבזר או באבזרים לצורך המטרות הבאות:</p> <p>א. מגן אצבעות בשני צידי הצירים באזורים שבהם יש אפשרות להילכדות אצבעות. ב. האטת אגף הדלת במהלך סגירתו. ג. מעצור דלת במצב פתוח. האבזר יותקן בקיר, בגובה אגף הדלת ולא ברצפה. ד. במקלט ובמרחב מוגן יש להתקין מגן אצבעות ואלמנט קיבוע שיותאם לדלת. ה. בדלתות קלות של שירותים נדרשת הגנה מתאימה.</p> | 1 | דלתות | <p>כל דלתות הממ"ד- חסר תפס להחזקת הדלת במצב פתוח כיתה 11- גלגלון האטת דלת לא מכוון דלת יציאה לחצר בנים- מנגנון האטת דלת מפורק</p> | |

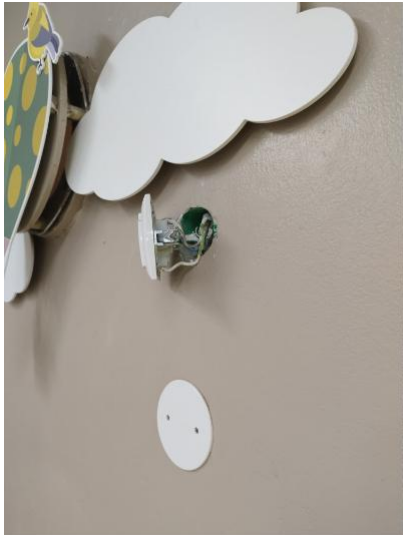
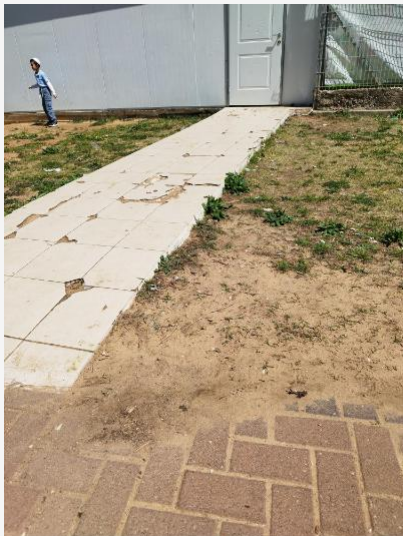
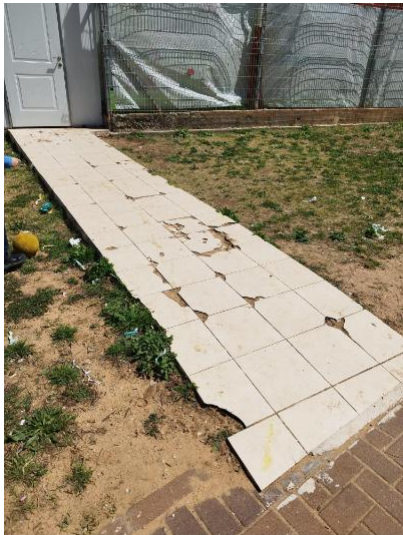
משטח קרמיקה  
בולט ושביר לכול  
האורך באיזור  
פעילות התלמידים

החצר תהיה  
נקייה ממפגעי  
בטיחות קבועים  
או זמניים, ללא  
בליטות או  
שקעים, ולא  
יישארו בה  
מכשולים או  
פסולת מכל סוג.  
חלקים בולטים  
יהיו עם הגנה  
עליהם.

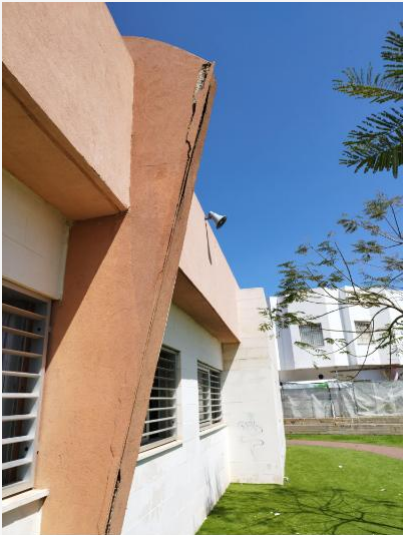
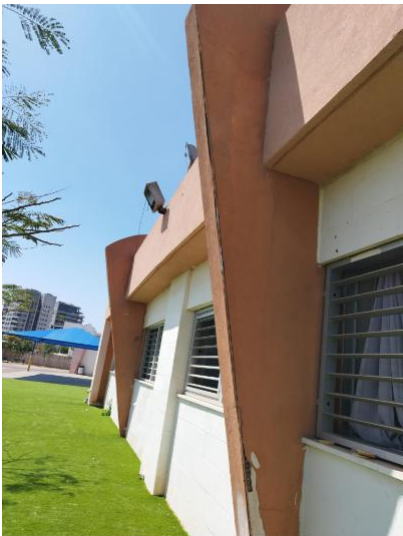
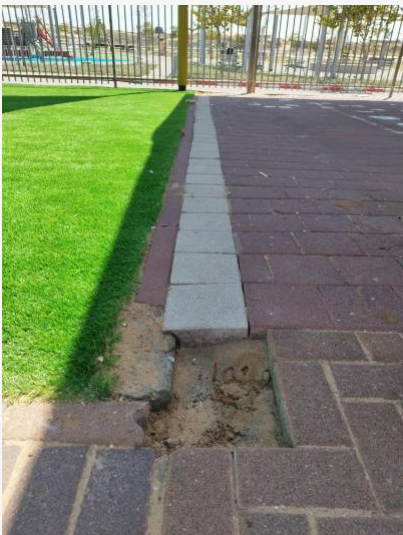
נמצאו סדקים וחוסר  
חומר בעמודי תמך  
מבנה המצב גורף  
על כל העמודים

לא יהיו מפגעי  
תשתית בבניין  
ובכיתות ובפרט  
סדקים במבנה,  
רצפות שקועות,  
סימני רפיון (כגון  
"בטן") בתקרות  
תלויות ומפגעי  
תשתית אחרים.

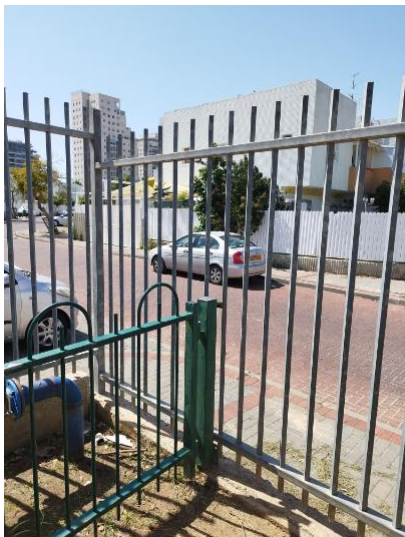
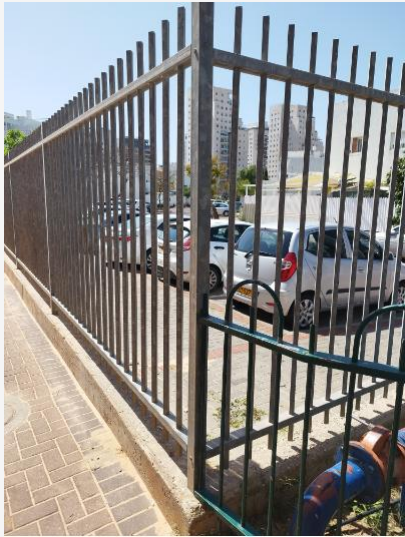
| 20/3/2024<br>12:34 | 3.2<br>7 | גדר | 2 | גדר סורגים יש לייצב בבסיס בטון. הסורגים יהיו אנכיים, במרווחים של לא יותר מ- 10 ס"מ בין מוטות סמוכים ובחוזק הדרוש למניעת כיפופם. | חצר ליד שער אחורי | נמדד איזור בגדר בו- 14 ס"מ מרווח בגדר בגובה 160 ס"מ. - במאונך לגדר הותקן גדר פנימית בגובה מטר בשלושה נקודות הדבר קיימת אפשרות טיפוס על הגדר |
