בית ספר יהלום  
'קדושי בלזן 32 אשדוד רובע א  
612382  
08-8525405

מבדקי בטיחות מנהל חינוך

סיכום מבדק שנתי

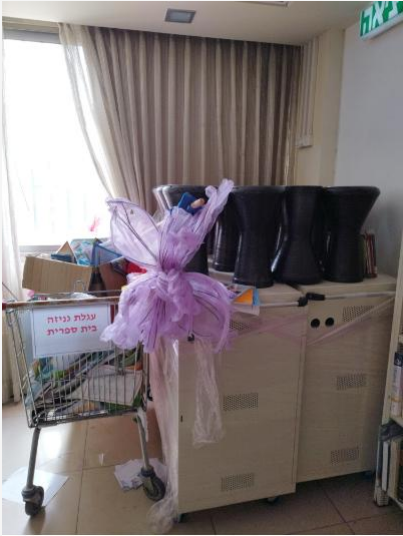
| מפגעים | | | | | | | מבדקי בטיחות מנהל חינוך |
|---|---|---|---|---|---|---|---|
| 27/3/2024<br>11:17 | 7 | | תכולת וארגון הכיתות | 1 | ספרייה | חפצים (דרבוקות) מונחים בגובה מטר בהשיג ידם של ילדים, עלולים ליפול ולפצוע | |

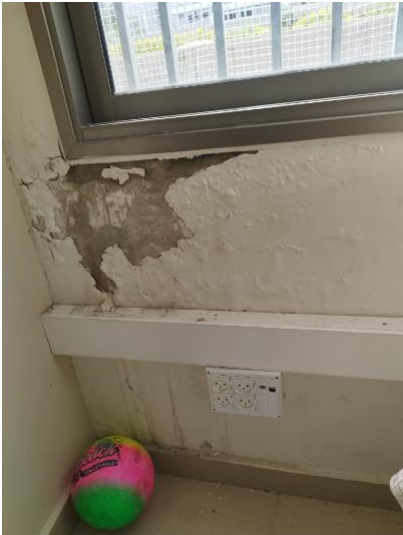
| מפגעים | | | | | | | מבדקי בטיחות מנהל חינוך |
|---|---|---|---|---|---|---|---|
| 27/3/2024<br>11:18 | 5.1<br>0 | מפגעים קבועים וניידים | לא יהיו מפגעי תשתית בבניין ובכיתות ובפרט סדקים במבנה, רצפות שקועות, סימני רפיון (כגון "בטן") בתקרות תלויות ומפגעי תשתית אחרים. | 2 | ספרייה | נמצאו סימנים לחדירת מי גשמים באיזור תשתית חשמל לכול אורך הקיר. | |

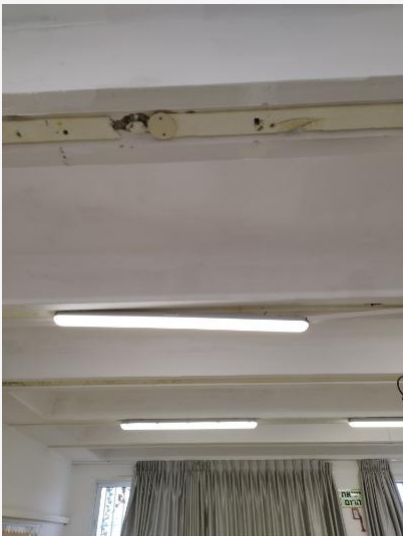
| מפגעים | | | | | | | מבדקי בטיחות מנהל חינוך |
|---|---|---|---|---|---|---|---|
| 27/3/2024<br>11:25 | 5.1<br>0 | מפגעים קבועים וניידים | לא יהיו מפגעי תשתית בבניין ובכיתות ובפרט סדקים במבנה, רצפות שקועות, סימני רפיון (כגון "בטן") בתקרות תלויות ומפגעי תשתית אחרים. | 1 | כיתה 3 | גוף תאורה משוחרר בחלקו | |

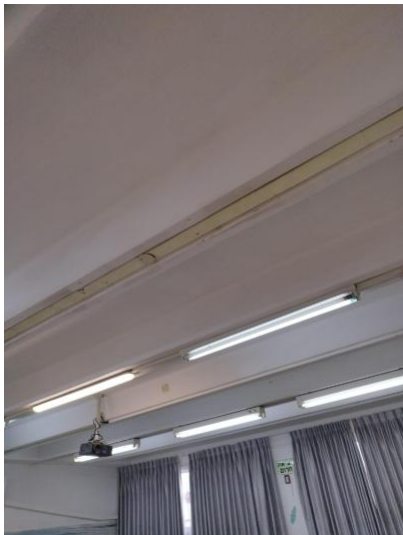
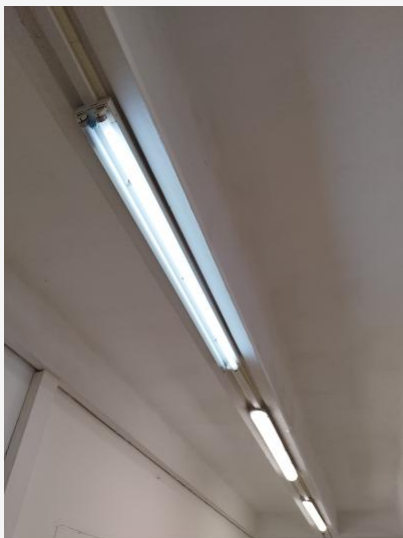
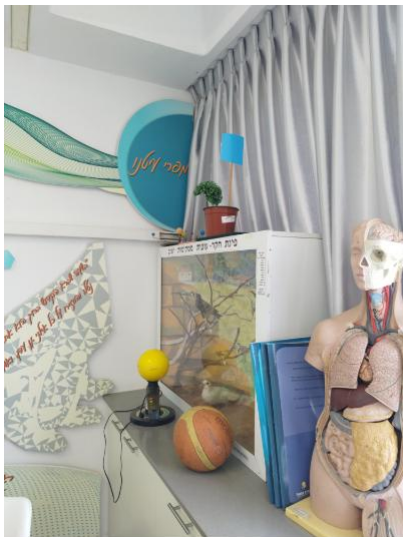
| מפגעים | | | | | | | מבדקי בטיחות מנהל חינוך |
|---|---|---|---|---|---|---|---|
| 27/3/2024<br>11:29 | 11.<br>7 | תאורה | גופי התאורה יוגנו מפני שבירה ופגיעות באמצעות התקנתם בשקעים, או על-ידי שימוש בגופי | 2 | במספר כיתות | מותקנת תאורה פלורוסנטית מסוג מתנפץ ללא הגנה | |

תאורה מדגמי  
 "אנטי-ונדל"  
 (יבדק בבדיקת  
 רישוי)

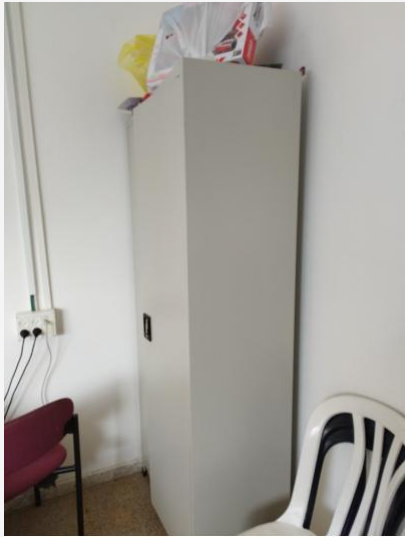
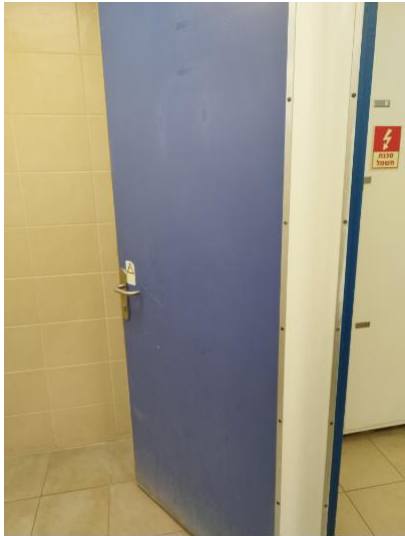
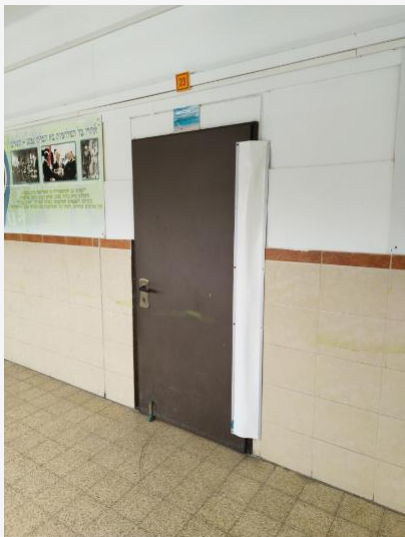
חדר מדעים, חדר יועצת  
 ארון לא מקובע לקיר למניעת התהפכות/ נפילה

1 ארונות, ספריות וכווניות יהיו מקובעים למניעת התהפכות.

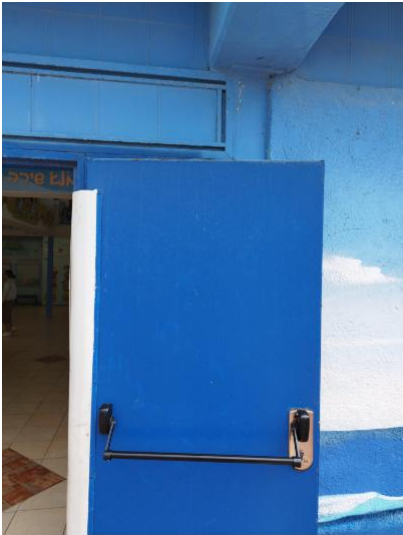
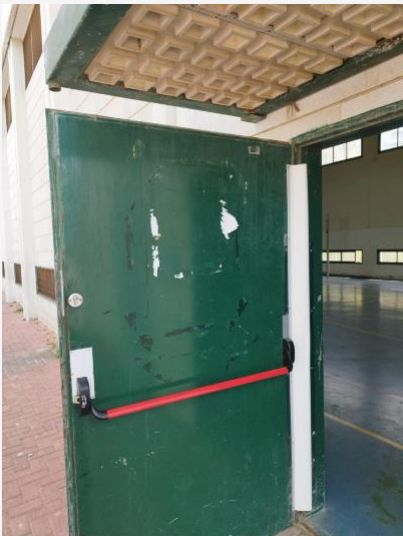
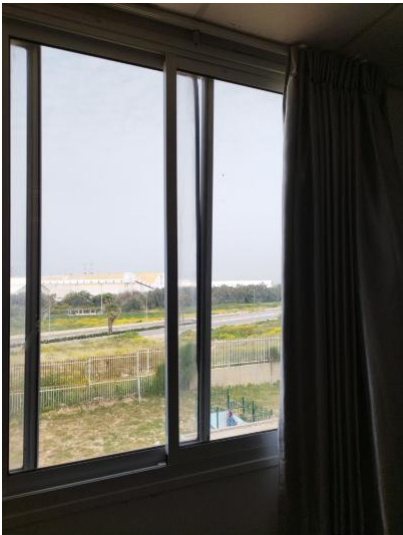
כל הכניסה  
לשירותים- ללא  
מנגנון האטת דלת.  
כיתה-23 מנגנון  
האטה לא מתפקד  
דלתות כניסה -  
חסרים מנגנוני  
האטת דלת. דלת  
אולם - חסר מנגנון  
האטה

דלתות 1 הדלתות תצוידנה  
באבזר או  
באבזרים לצורך  
המטרות הבאות:  
א. מגן אצבעות  
בשני צידי הצירים  
באזורים שבהם  
יש אפשרות  
להילכדות  
אצבעות. ב.  
האטת אגף הדלת  
במהלך סגירתו.  
ג. מעצור דלת  
במצב פתוח.  
האבזר יותקן  
בקיר, בגובה אגף  
הדלת ולא  
ברצפה. ד.  
במקלט ובמרחב  
מוגן יש להתקין  
מגן אצבעות  
ואלמנט קיבוע  
שיותאם לדלת.  
ה. בדלתות קלות  
של שירותים  
נדרשת הגנה  
מתאימה.

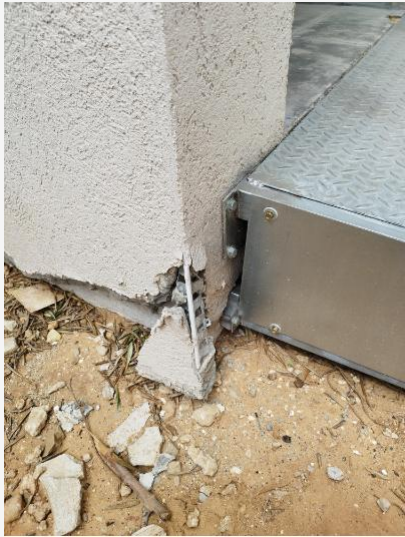
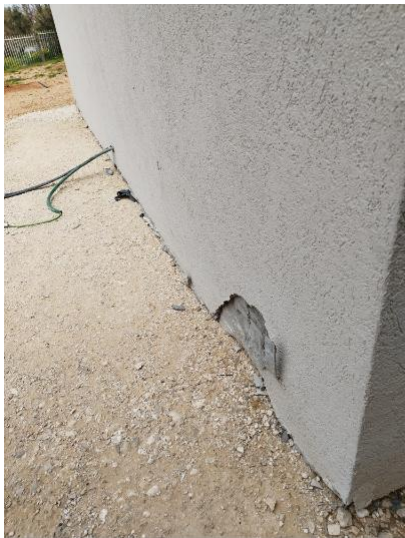
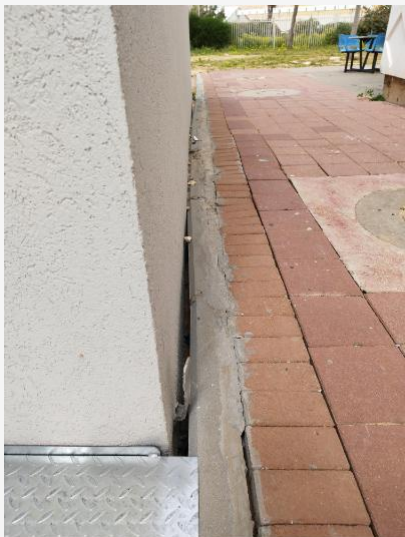
| מסגרת חלון כיתה מפורק | כיתה 26 | 2 | לא יהיו מפגעי תשתית בבניין ובכיתות ובפרט סדקים במבנה, רצפות שקועות, סימני רפיון (כגון "בטן") בתקרות תלויות ומפגעי תשתית אחרים. | מפגעים קבועים וניידים | 5.1<br>0 | 27/3/2024<br>12:07 |

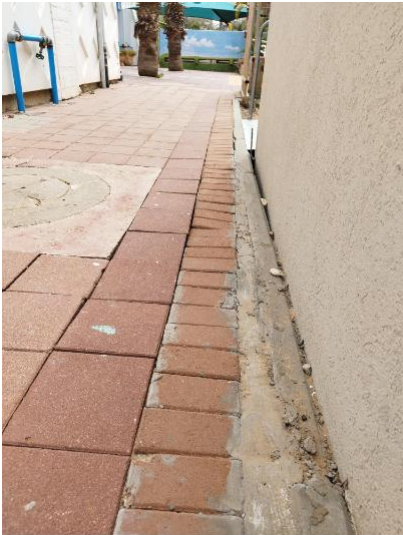
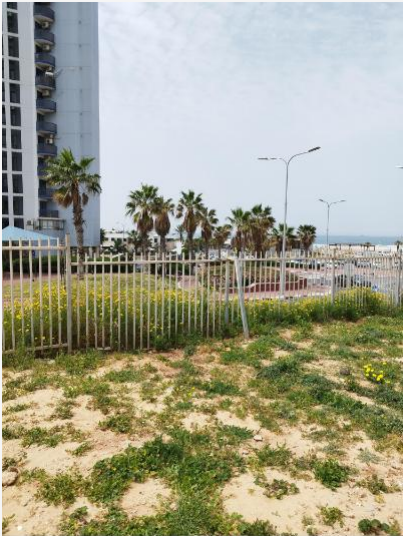
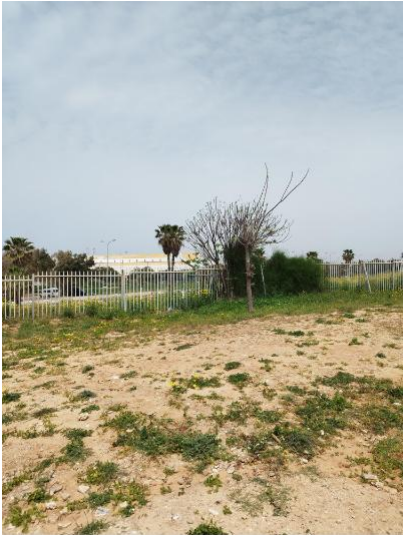
| מבנה מקלטים בחצר -קיימים אלמנטים ממתכת בולטים מהמבנה. שביל ליד מקלט- אבנים משתלבות שקועות רופפות | חצר | 2 | החצר תאורגן באופן שיבטיח בטיחות מרבית בעת תנועה ופעילות של תלמידים. | ארגון החצר | 3.1<br>1 | 27/3/2024<br>12:19 |

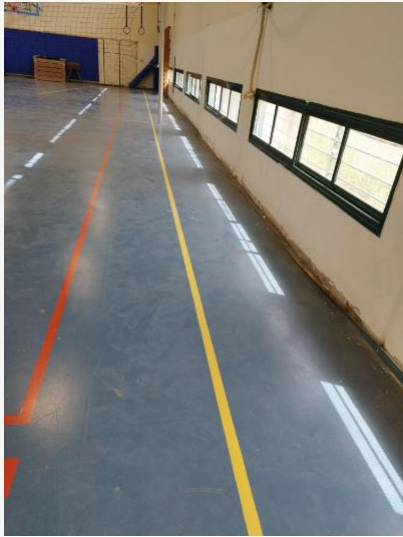
מרווח שוליים קטן  
ממרווח מינימלי

ישמרו שוליים  
נקיים ברוחב  
מינימאלי של:  
(כדורגל, קט רגל  
וכדור עף 3-  
מטר) (כדורסל- 2  
מטר). (כדור יד  
2- מ' לרוחב  
האולם, 1 מ'  
לאורך האולם).  
עצמים בולטים,  
ברזיות,  
הידראנטים,

עמודי תאורה,  
לוחות חשמל  
כיו"ב - יורחקו  
משולי מגרשי  
הספורט.
