בית ספר קשת

תשרי 11 אשדוד רובע יב

סיכום מבדק שנתי

| מומנתקן - שי ביאזי | | י' 29/3/2024 12:38 |
|---|---|---|
| תאריך המבדק | י' 29/3/2024 | |

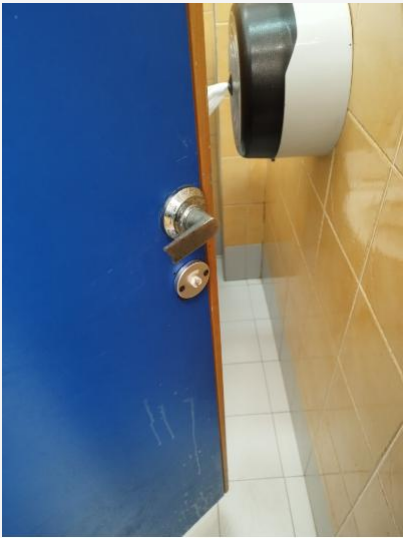
| מפגעים | | | | | | מבדקי בטיחות מנהל חינוך | |
|---|---|---|---|---|---|---|---|
| 29/3/2024<br>11:11 | 5.2<br>4 | דלתות | הידיות, המנעולים או חיפויים "רוזטות" יהיו שלמים, חלקים וחופשיים מבליטת ברגים, פינים או חלקי פרזול אחרים. | 1 | שירותי בנים מבנה 1 | ידית דלת תא שירותים שבורה וחדה | |

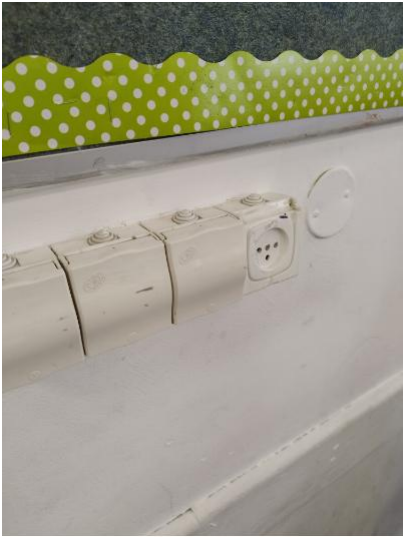
| מפגעים | | | | | | מבדקי בטיחות מנהל חינוך | |
|---|---|---|---|---|---|---|---|
| 29/3/2024<br>11:13 | 9.5 | מפסקים ושקעים | כל אביזרי החשמל יהיו שלמים ומקובעים למקומם. | 1 | (כיתה 28 ו1) | חסר מכסה לשקע חשמל | |

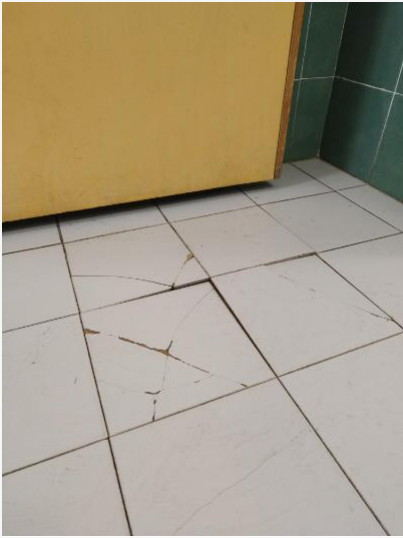
| מפגעים | | | | | | מבדקי בטיחות מנהל חינוך | |
|---|---|---|---|---|---|---|---|
| 29/3/2024<br>11:31 | 5.1<br>0 | מפגעים קבועים וניידים | לא יהיו מפגעי תשתית בבניין ובכיתות ובפרט סדקים במבנה, רצפות שקועות, סימני רפיון (כגון "בטן") בתקרות תלויות ומפגעי תשתית אחרים. | 1 | תשתית | מבנה כיתות א שירותי בנים, - משקוף רקוב מחלודה עם קצה חד, רצפות שבורות ומתרוממות סוג הרצוף מחליק מאוד בשירותי בנים ובנות. | |

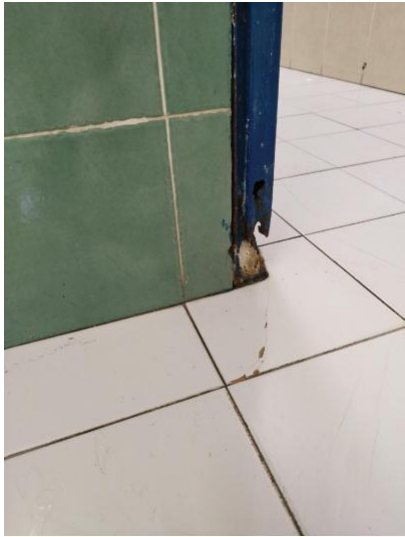
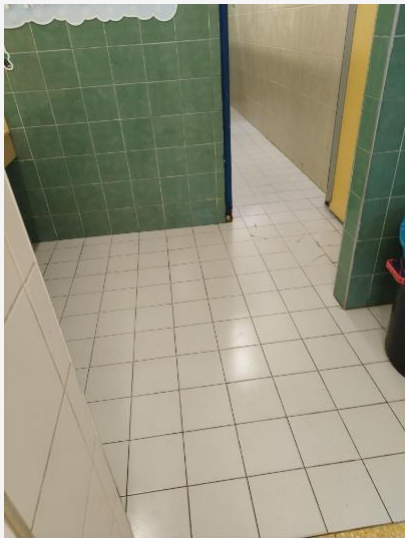
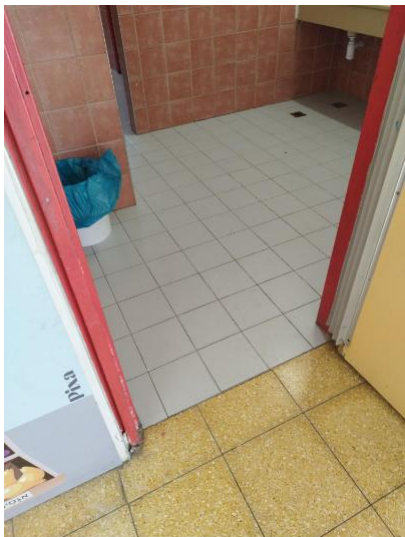
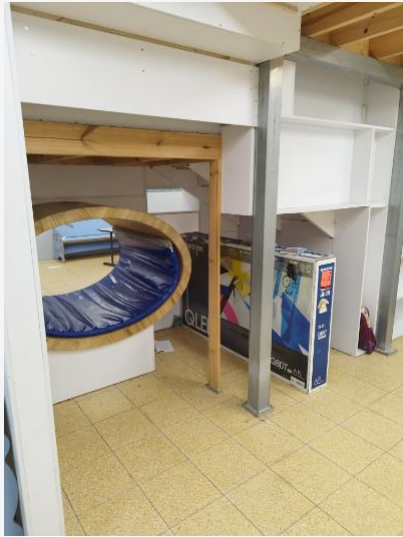
| נבנה קונסטרוקטה מעץ שתי קומות בהם קיימים מספר מפגעים / תרחישים אפשריים. -בחלק התחתון איזור מדורג מתחת למדרגות חשש לפגיעה לילדים ( לסגור גישה). - חשש מטיפוס ילדים על הקונסטרוקציה | מבנה דרומי מסדרון קומה ראשונה | 1 | לא יהיו מפגעי תשתית בבניין ובכיתות ובפרט סדקים במבנה, רצפות שקועות, סימני רפיון (כגון "בטן") בתקרות תלויות ומפגעי תשתית אחרים. | מפגעים קבועים וניידים | 5.1<br>0 | 29/3/2024<br>12:06 |

ונפילה (לסגור  
אפשרויות טיפוס  
(-בחלק העליון  
נמצאו שולחן  
וכיסאות ניידים  
מאפשר עליה  
עליהם וצימצום  
גובה המעקה )  
להסיר ציוד נייד /  
להתקין ציוד נייד  
שלא ליידי איזור  
המעקה) סכנת  
נפילה.

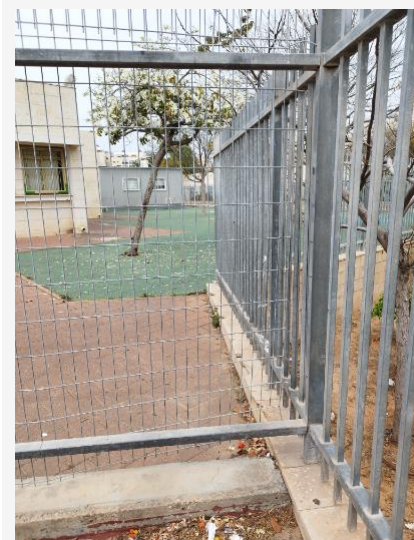
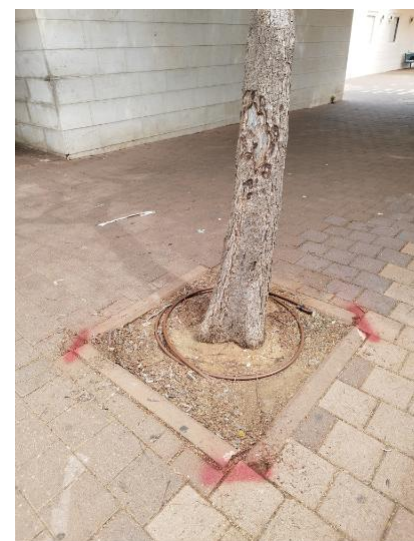
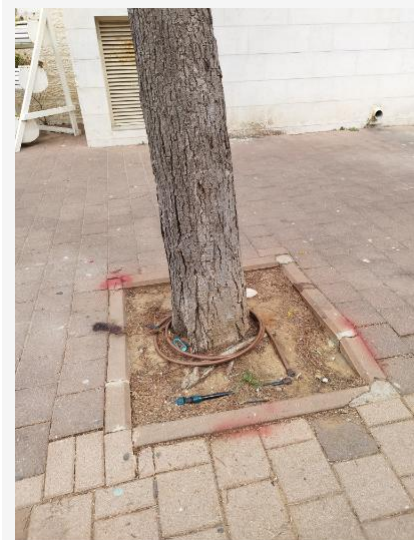
אבנים משתלבות-  
מסביב לעצים  
בולטות סומנו  
בצבע -פתחי ביוב  
בולטים מגובה  
קרקע

החצר תהיה  
נקייה ממפגעי  
בטיחות קבועים  
או זמניים, ללא  
בליטות או  
שקעים, ולא  
יישארו בה  
מכשולים או  
פסולת מכל סוג .  
חלקים בולטים  
יהיו עם הגנה  
עליהם .

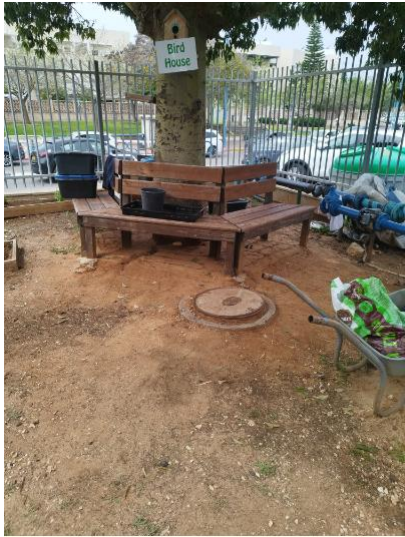
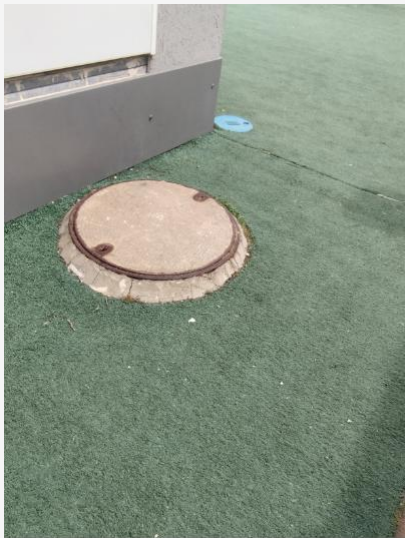
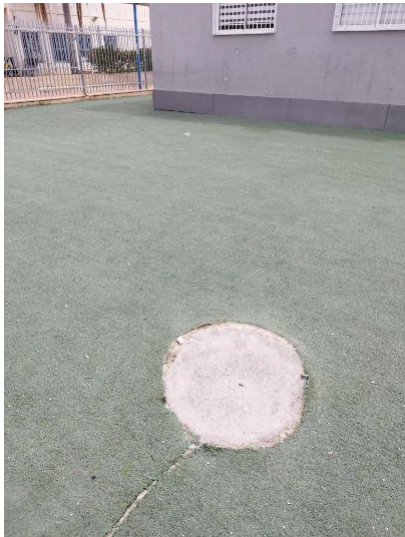
| חוסרים נקודתיים<br>במשטחי דשא<br>סינטי חשש<br>מעידה | דשא סינטי | 1 | החצר תאורגן<br>באופן שיבטיח<br>בטיחות מרבית<br>בעת תנועה<br>ופעילות של<br>תלמידים. | ארגון החצר | 3.1<br>1 | 29/3/2024<br>12:17 |

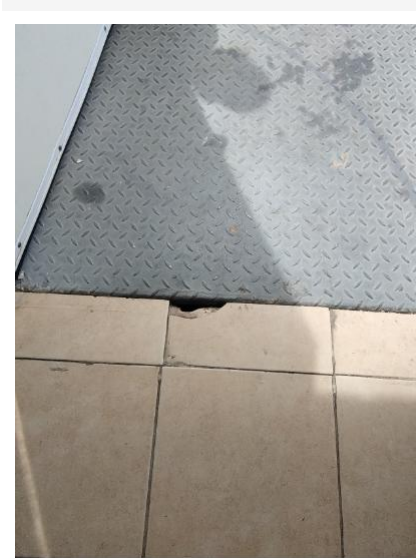
| | <div> <div> <div>29/3/2024<br/>12:20</div> <div>5.1<br/>0</div> <div>מפגעים<br/>קבועים וניידים</div> </div> <div> <div>לא יהיו מפגעי<br/>תשתית בבניין<br/>ובכיתות ובפרט<br/>סדקים במבנה,<br/>רצפות שקועות,<br/>סימני רפיון (כגון<br/>"בטן") בתקרות<br/>תלויות ומפגעי<br/>תשתית אחרים.</div> <div>1, 2</div> <div>כיתה חיצונית</div> <div>אריח שבור בכניסה<br/>לכיתה</div> </div> </div> |

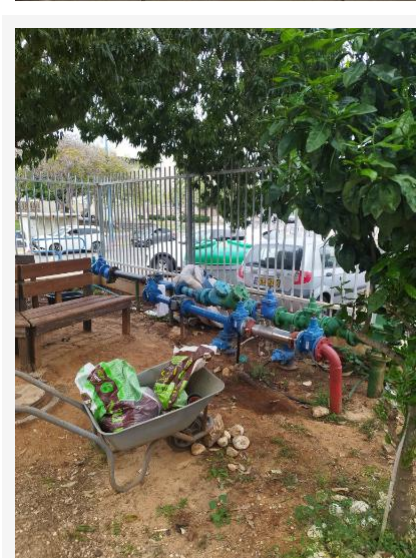
| | <div> <div>29/3/2024<br/>12:23</div> <div>3.6</div> <div>תשתיות</div> </div> <div> <div>מתקנים והתקנים<br/>בחצר העלולים<br/>לסכן את הילדים,<br/>יגודרו באופן<br/>שימנע גישה<br/>אליהם או טיפוס<br/>עליהם, הדרך<br/>תהיה פנויה<br/>ממכשולים.</div> <div>1, 2</div> <div>חצר</div> <div>צינורות מים ראשית<br/>למבנה ללא גידור<br/>למניעת גישה</div> </div> |

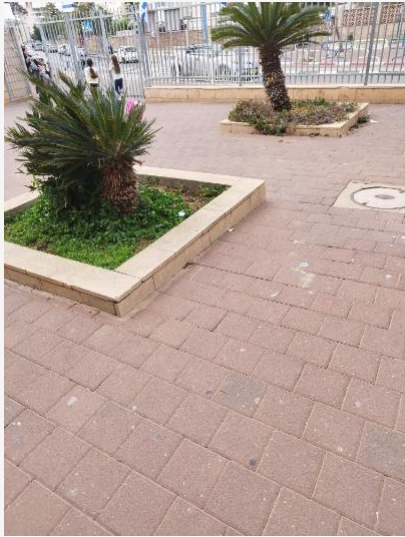
29/3/2024 12:38 3.1 1 ארגון החצר החצר תאורגן באופן שיבטיח בטיחות מרבית בעת תנועה ופעילות של תלמידים. 1 איזור כניסה למבנה ראשון ערוגות מאבן 2 בולטות מגובה הקרקע 20 ס"מ נמסר שהיו מספר נפילות / היתקלויות של ילדים באיזור
