בית ספר רבין

מבדקי בטיחות מנהל חינוך

סיכום מבדק שנתי

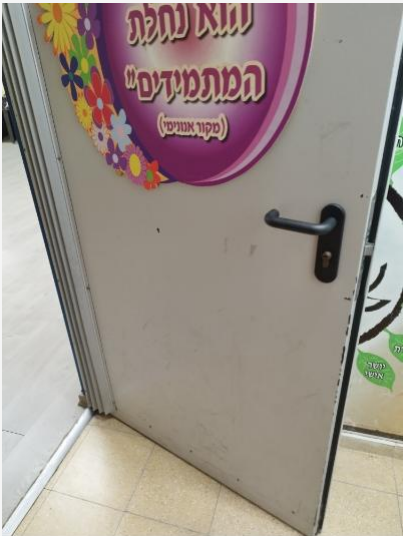
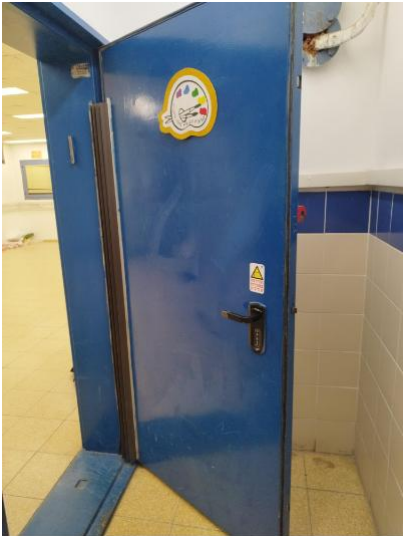
| תאריך/שעה | סעיף | תחום | תאור | תקדימו | מיקום | המצא | תמונה |
|---|---|---|---|---|---|---|---|
| 28/3/2024<br>7:17 | 5.2<br>3 | דלתות | <p>הדלתות תצוידנה באבזר או באבזרים לצורך המטרות הבאות:</p> <p>א. מגן אצבעות בשני צידי הציירים באזורים שבהם יש אפשרות להילכדות אצבעות. ב. האטת אגף הדלת במהלך סגירתו. ג. מעצור דלת במצב פתוח. האבזר יותקן בקיר, בגובה אגף הדלת ולא ברצפה. ד. במקלט ובמרחב מוגן יש להתקין מגן אצבעות ואלמנט קיבוע שיותאם לדלת. ה. בדלתות קלות של שירותים נדרשת הגנה מתאימה.</p> | 1 | דלתות | <p>מקלט עוצמה- חסר מנגנון האטת דלת בדלת פנימית. מקלט אומנות, מקלט מדעים - חסר תפס להחזקת הדלת במצב פתוח</p> | |

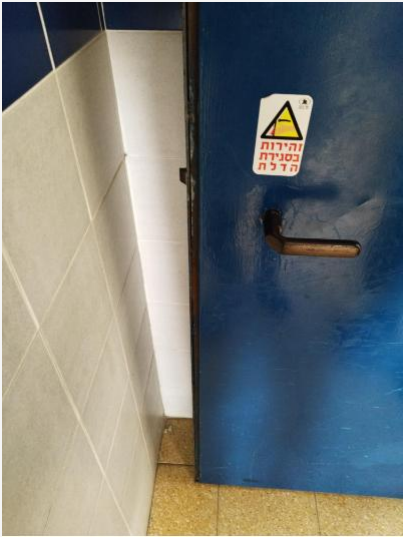
| תאריך/שעה | סעיף | תחום | תאור | תקדימו | מיקום | המצא | תמונה |
|---|---|---|---|---|---|---|---|
| 28/3/2024<br>7:29 | 6.6 | מבנה | <p>חלקי מבנהו של המקלט, לרבות ארובות וצינורות סינון, תעלות וצינורות אוורור, ספי כניסה, וכיו"ב לא יהיו מכשול או מפגע בטיחותי וכן ייבנו באופן שתלמידים/ ילדים לא יוכלו לטפס עליהם.</p> | 2 | דלתות מקלט | <p>גומי אטימה קרוע בדלתות, למניעת כניסת עשן בשעת חירום.</p> | |

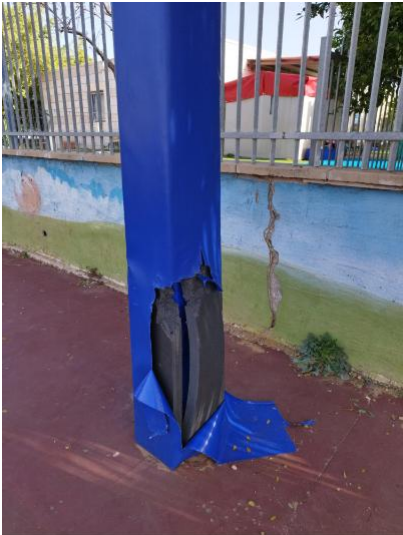
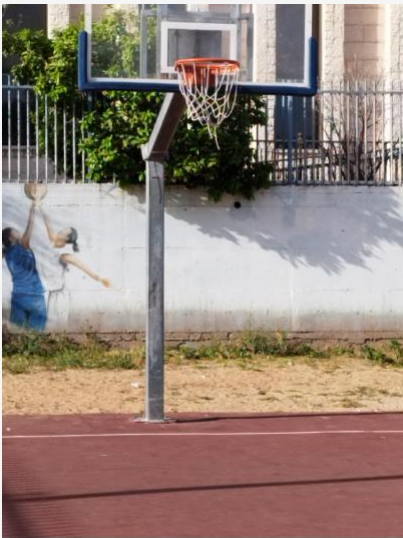
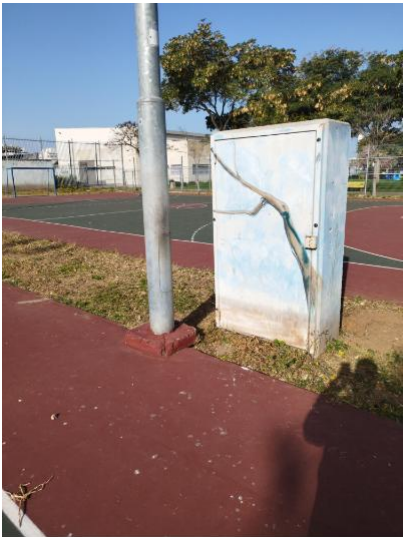
| תאריך/שעה | סעיף | תחום | תאור | תקדימו | מיקום | המצא | תמונה |
|---|---|---|---|---|---|---|---|
| 28/3/2024<br>7:43 | 3.5<br>2 | מגרשי ספורט | <p>מגרשי הספורט יהיו תקינים, ללא שלמים, ללא מפגעים</p> | 1 | מגרש ספורט | <p>עמודי סל ללא-מגן/ קרוע</p> | |

עמודי תאורה וארון  
חשמל נמצאים  
במרחק 150 ס"מ  
משול המגרש

ישמרו שולים  
נקיים ברוחב  
מינימאלי של  
(כדורגל, קט רגל  
וכדור עף-3מטר)  
(כדורסל- 2  
מטר). (כדור יד-2  
מ' רוחב האולם,  
1 מ' לאורך  
האולם). עצמים  
בולטים, ברזיות,  
הידראנטים, מודי  
תאורה, לוחות  
חשמל, וכיו"ב -  
יורחקו משולי  
הספורט

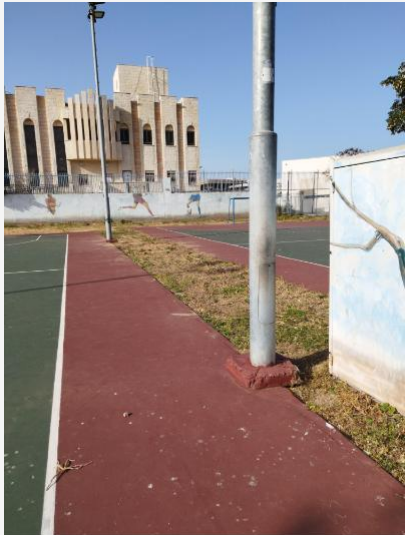
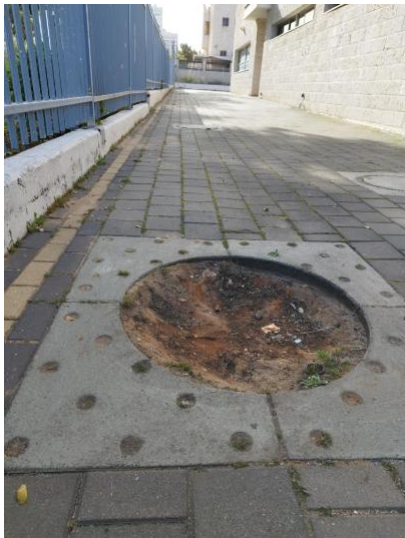
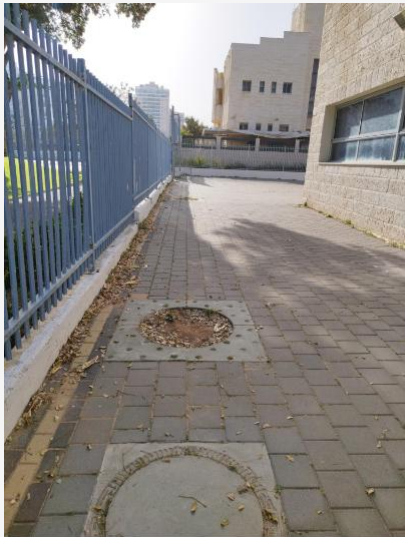
ליד אולם ספורט

במיקום של שתילת  
עצים קיימים  
שלושה בורות,  
חשש למעידה

החצר תאורגן  
באופן שיבטיח  
בטיחות מרבית  
בעת תנועה  
ופעילות של  
תלמידים.

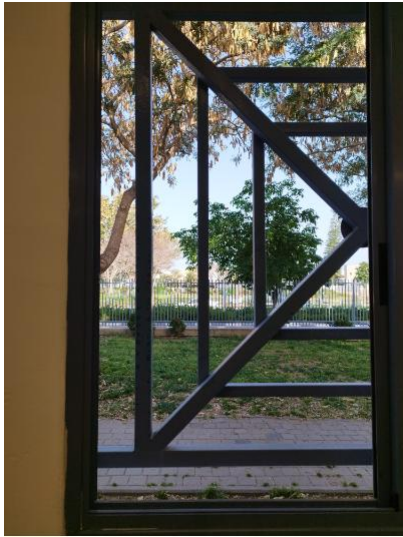
סורגי חלונות  
במבנה

נמדדו מרווחים  
בסורגי חלון- 12-  
18 ס"מ קיים  
אפשרות להכנסת  
ראש

חלונות החוץ של  
חדרי הלימוד  
ואולמי  
ההתקהלות  
ייקבעו באופן  
שגובה הסף  
שלהם מהרצפה  
יהיה- 1.50 מ'  
לפחות. במידה  
וגובה סף חלון  
יפחת מ-1.5 מטר  
והותקנו התקנים  
ל"הגבהת הסף או

הגבלת פתיחת  
החלון, המרווח  
הנוצר לא יעלה  
על 10 ס"מ. רוחב  
אדן החלון כלפי  
פנים לא יעלה על  
4 ס"מ למניעת  
ישיבה. חלונות  
יזוגו בחומר שאינו  
מתנפץ
